DIE TALSPERREN ÖSTERREICHS

HEFT 13

*Dipl. Ing. Alfred Orel
der Kärntner Elektrizitäts-A.G.
Gesteuerte Dichtungsarbeiten beim
Erddamm des Freibachkraftwerkes
Kärnten*

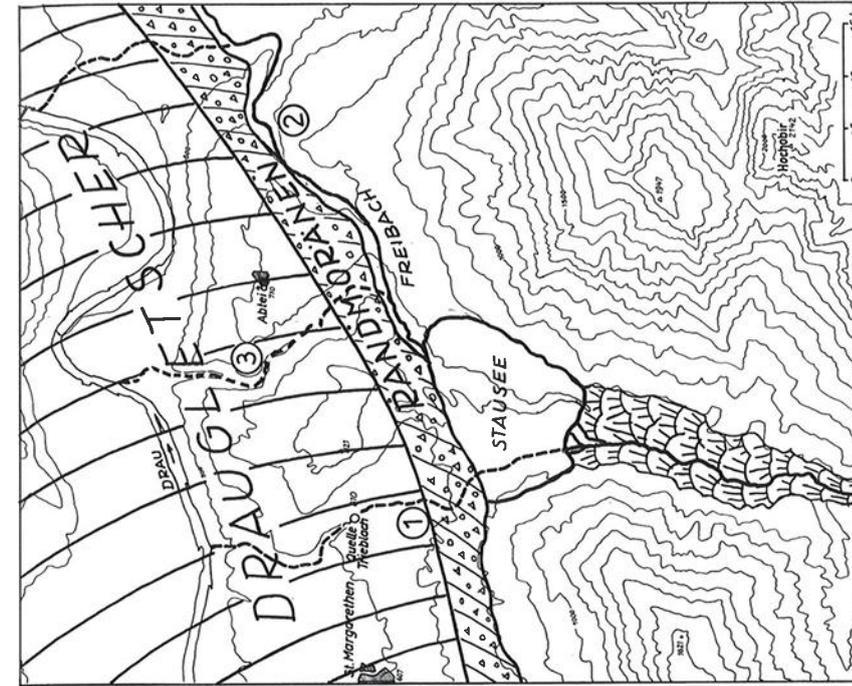
Abb. 2 Zustand während der letzten Vereisungsperiode

Die Abb. 2 zeigt eine Darstellung, wie der eiszeitliche Draugletscher den Freibach während der letzten Vereisungsperiode aus der Richtung von Talweg 1 im Zusammenwirken mit einer seitlich vom Eiskuchen verlaufenden Schmelz-wasser-Abflußrinne allmählich in die Richtung zum Talweg 2 hindrängte. Als Folge der noch tätigen Stauwirkung durch das noch vorgelagerte Draueis kam es von Süden her zur Einschüttung von Schottern (Sande und Kiese) und Schweb-stoffen (Bänderschluße) in den Eisrand-Stausee und somit zur Ablagerung ge-nannter Lockermassen im Bereiche des heutigen Dammes und dessen Stau-raumes.

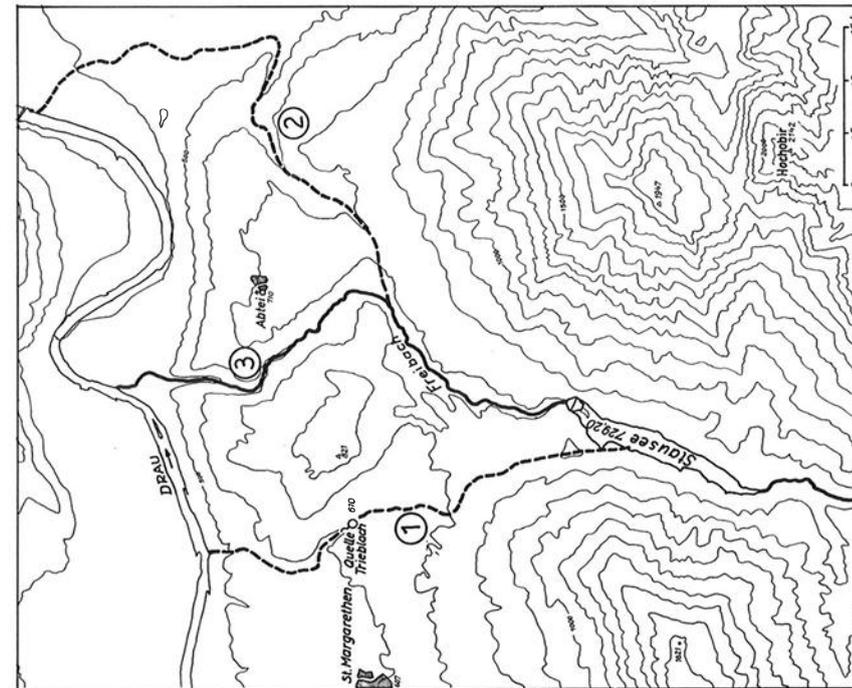
Abb. 1 Alte Talwege

Das heutige Freibachtal, in Abb.1 als Talweg 3 bezeichnet, wird im Stauraum bis knapp unter die Sperrenstelle von Kalken, eiszeitlichen Schottern und Bergsturzkegeln begleitet. Weiter flußab hat sich der Bach in eiszeitliche Moränen und in das lehmgebundene Konglomerat des Jungtertiärs (Bären-talkonglomerat) eingeschnitten. Eine kritische Betrachtung des Luftbildes unter dem Stereoskop enthüllte noch zwei weitere alte Talwege 1 und 2, von denen das Tal 1 als wahrscheinlich ältestes im Stauraum unter Schottermassen abzweigt, im weiteren Verlauf von Moränen überdeckt ist und erst bei Trieb-lach wieder topographisch sichtbar und wasserführend wird. In der geologi-schen Karte von Klagenfurt (Kahler 1962) ist die tektonische Strukturlinie, an der die alte Talanlage zustande kam, ersichtlich.

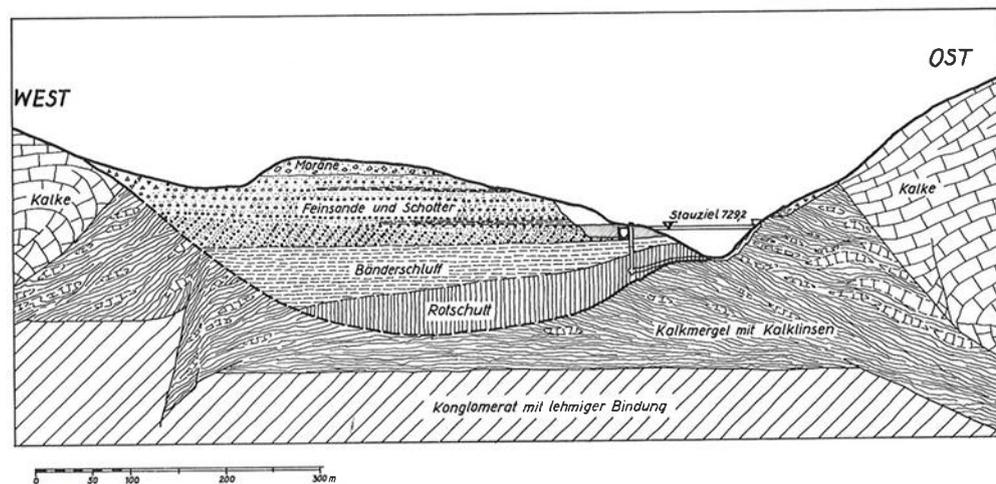
Abb. 3 Geologischer Schnitt durch die Dammachse

Das wichtigste geologische Profil für die Beurteilung der Sperrenstelle ist, in Bezug auf ihre Durchlässigkeit, der Schnitt in der Dammachse (Abb. 3). Er wurde nach Abschluß der Voruntersuchungen im Jahre 1955 vom Geologen Dr. E. H. Weiss entworfen. In seiner heutigen Form sind noch die Erkenntnisse aus den Aufschlüssen während des Baues und der anschließenden Dichtungsarbeiten verwertet. Die späteren geoelektrischen und seismischen Bodenuntersuchungen lassen analoge Untergrundverhältnisse annehmen.

Eine andere Besonderheit der Kurven läßt aber noch weitere Schlüsse über Eigenschaften des Rotschuttes zu. Die Wasserstandskurven sind aus einer wenig streuenden Punkteschar ermittelt. Sie gelten sowohl für steigenden als auch für fallenden Stauspiegel. Wenn das Becken aus Kalkmergel dicht wäre, müßten die Kurven bei sinkendem Seespiegel nach dem Versiegen der Quelle 5, bei Stauhöhe 717,50 m, horizontal nach links verlaufen. Sie sinken aber sehr rasch, dem Seespiegel vorausgehend, ab, d.h. der Grundwassersee muß noch einen weiteren Abfluß außer der Quelle Q 5 besitzen. Wahrscheinlich erfolgt dieser Abfluß in das alte Tal (siehe Abb. 3, geolog. Schnitt).

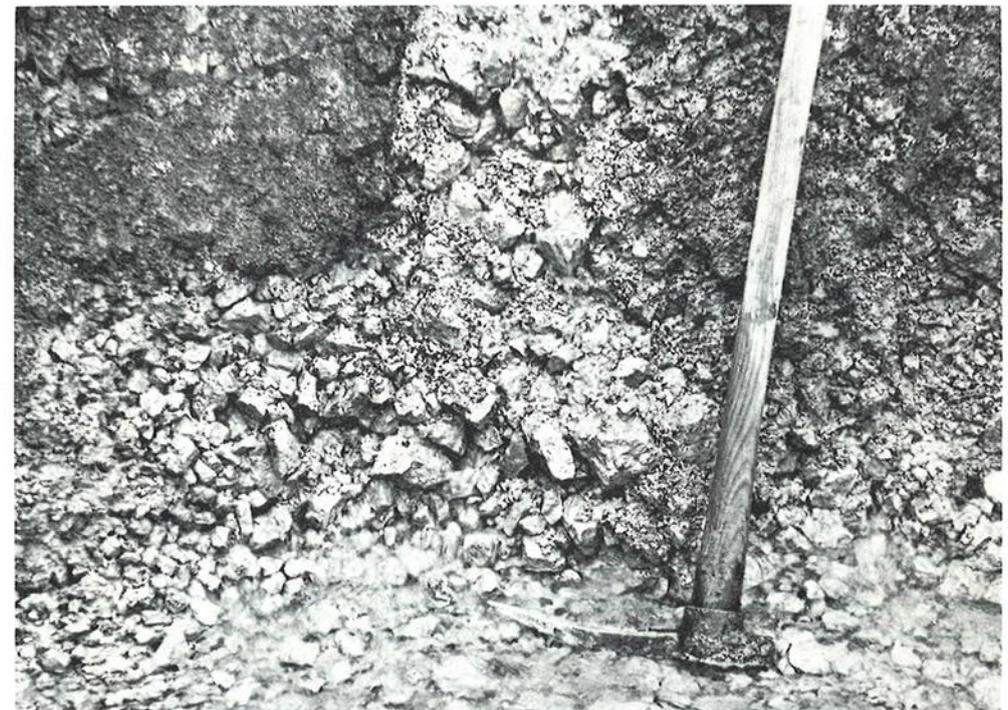
Abb. 4 Wasserweg im Rotschutt

So entstanden Gänge größerer Durchlässigkeit im Rotschutt. Einen davon zeigt die Abb. 4. Der normale Rotschutt mit reichlich bindigen Anteilen erscheint im Bild dunkler.

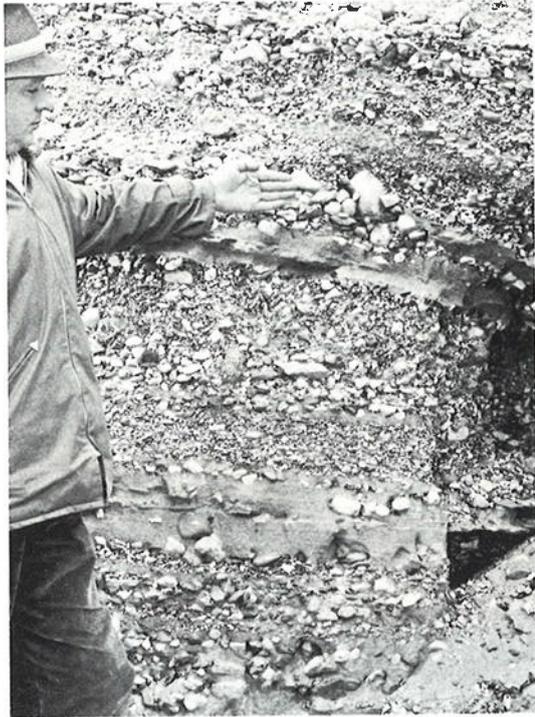
Abb. 5 Deltaschotter

Auf den Schluff hat der Bach in das stehende Wasser des Eisrandstausees Schotter- und Feinsandkegel deutlich sortiert abgelagert, wie sie die Abb. 5 wiedergibt. Die Schichten auf dem Bild sind nicht in der Falllinie geschnitten. Ihr Gefälle ist in Wirklichkeit steiler und liegt zwischen 30 und 40%. Ihre Durchlässigkeit (k-Wert) schwankt zwischen 10^{-1} m/s für Grobkies ohne Feinteile und 10^{-7} m/s für Feinsande. Der k-Wert der gesamten Ablagerung ist richtungsabhängig, eine Tatsache, auf die später noch näher eingegangen wird. Auf diese schräg gelagerten Deltaschotter lagerte der Bach, nachdem der See verlandet war, Schotter und Feinsande weniger deutlich sortiert ab (Abb. 6).

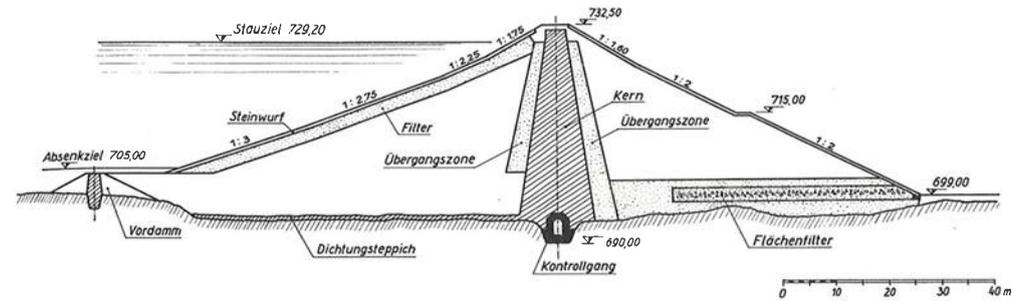
Abb. 7 Regelquerschnitt des Dammes

Der Damm selbst (Abb. 7) wurde mit einem Erdbeton abgedichtet. Den Erdbeton stellte man aus gesiebttem Bergsturzmaterial her. Die Durchlässigkeit des Kernmaterials wurde durch Beigabe von $\frac{1}{2}$ Gewichtsprozent Bentonit und sorgfältiger Verdichtung mit der Gummiradwalze auf k-Werte zwischen 10^{-9} bis 10^{-11} m/s herabgedrückt. Die beim Einbau erzielten Trockenraumgewichte erreichten bis zu $2,25 \text{ to/m}^3$. Alle bisherigen Beobachtungen zeigen, daß der Kern praktisch dicht ist.

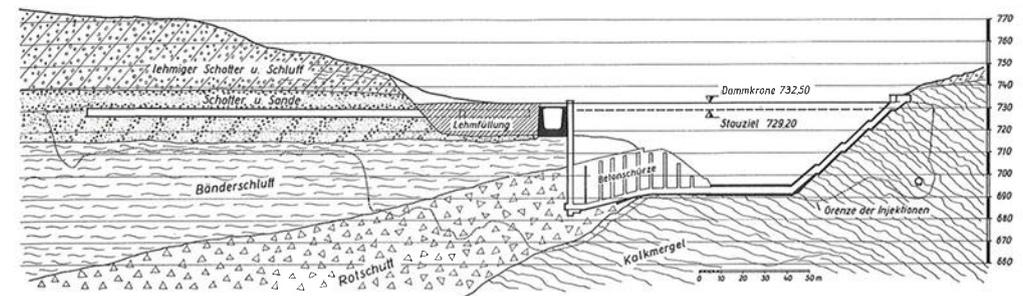
Abb. 8 Geologischer Schnitt durch die Dammachse

In die rechte Talflanke wurde der Dammkern über den Kontrollgang in die mergeligen Kalke 3 - 5 m tief eingebunden. Den Dichtschluß zum Gebirge stellten Kontaktinjektionen mit Zementmilch vom Kontrollgang aus her (s. Abb. 8).

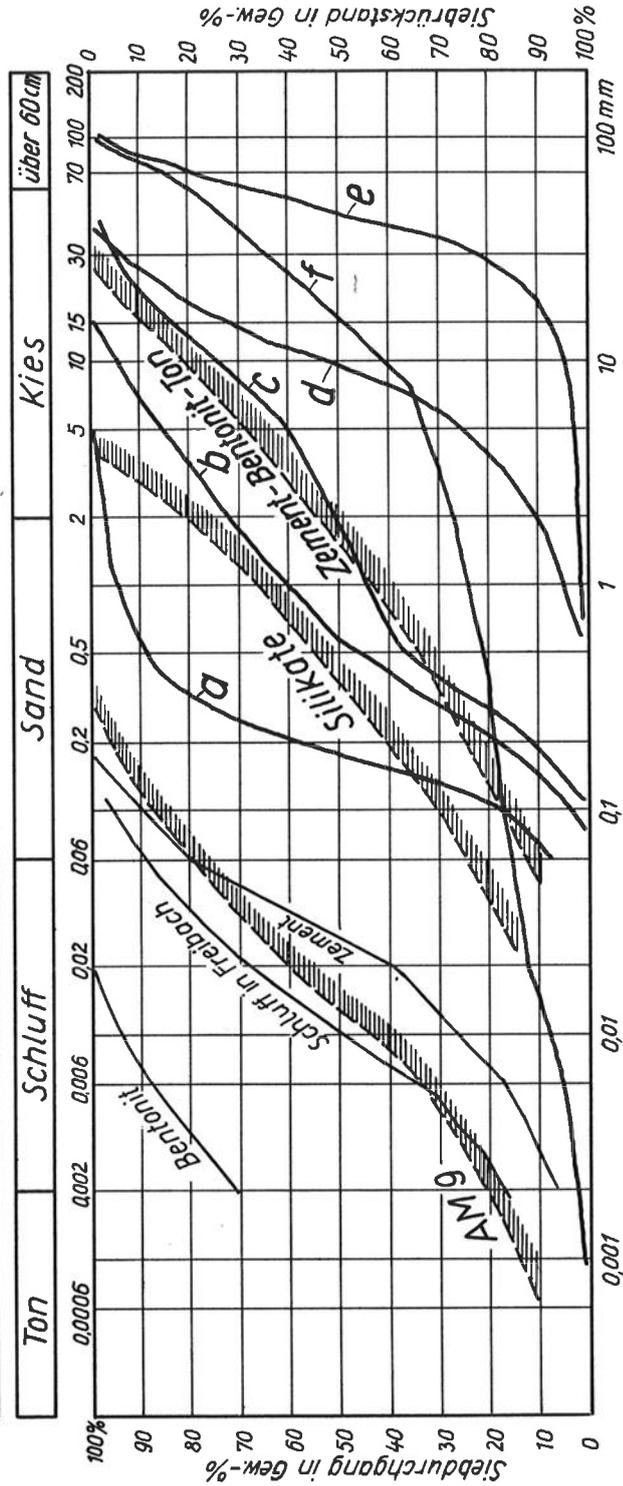
Abb. 10 Kornverteilung und Injizierbarkeit

In der Abb. 10 sind die Durchlässigkeitswerte und Sieblinien der charakteristischen Schichten zusammengestellt, aus denen sich die Schotter über dem Schluff zusammensetzen. Die ebenfalls eingezeichnete Körnungskurve des Rotschluffes läßt erkennen, daß er für eine Injektion mit Zement und Bentonit zu viele Feinteile enthält. Nur Schichten, in denen diese Feinteile fehlen, können verpreßt werden. Im Diagramm sind die Körnungsbereiche, die mit den Injektionsmitteln Zement-Bentonit-Tongel, Silikaten und dem amerikanischen AM 9 verpreßt werden können, eingezeichnet. Aus dem Bereich Zement-Bentonit-Ton fallen die Körnungslinien für Fein- und Grobsand (Kurven a und b) heraus. Schichten mit ähnlichem Kornaufbau werden vom Injektionsgut nicht durchdrungen. Sie bilden dann im fertigen Injektionsschirm durchlässige Zonen. Auf sie wird im Abschnitt "Chemische Injektionen" noch näher eingegangen. Den Rotschluff, Wasserträger der am stärksten schüttenden Quelle 5, versuchte man ebenfalls mit Injektionen zu dichten.

Kornverteilung	
Probenbezeichnung	Kurve
Feinsand	a
Grobsand	b
Feinsand mit Mittelkies	c
Mittelkies	d
Riesel	e
Rotschutt	f

Durchlässigk. K in m/s
$30 \cdot 10^{-7}$
$3,5 \cdot 10^{-6}$
$3,3 \cdot 10^{-5}$
$7,5 \cdot 10^{-6}$

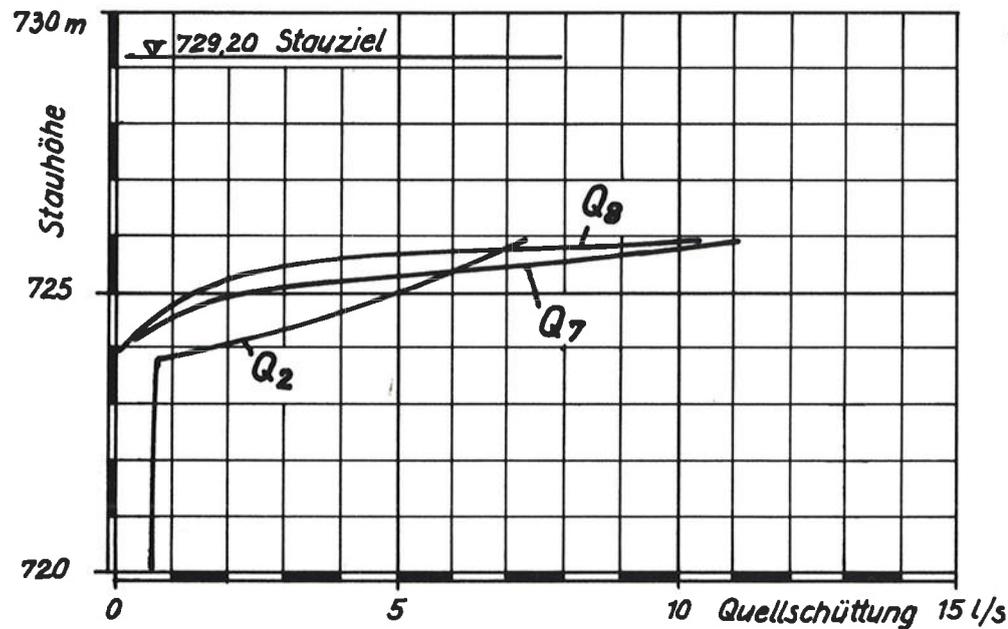
Abb. 11 Stauhöhe u. Schüttung der Schotterquellen im Naturzustand

In der Abb. 11 ist der Zusammenhang zwischen der Schüttung der Schotterquellen 2, 7 und 8 und dem Seestand dargestellt. Da alle 3 Quellen aus der Schotterebene kamen, war gleichzeitiges Anlaufen erklärlich; daß dies erst bei einer Stauhöhe von 724 m geschah, obwohl die Grenze Schluff - Schotter auf Seehöhe 719 horizontal verläuft, war zunächst unerklärlich.

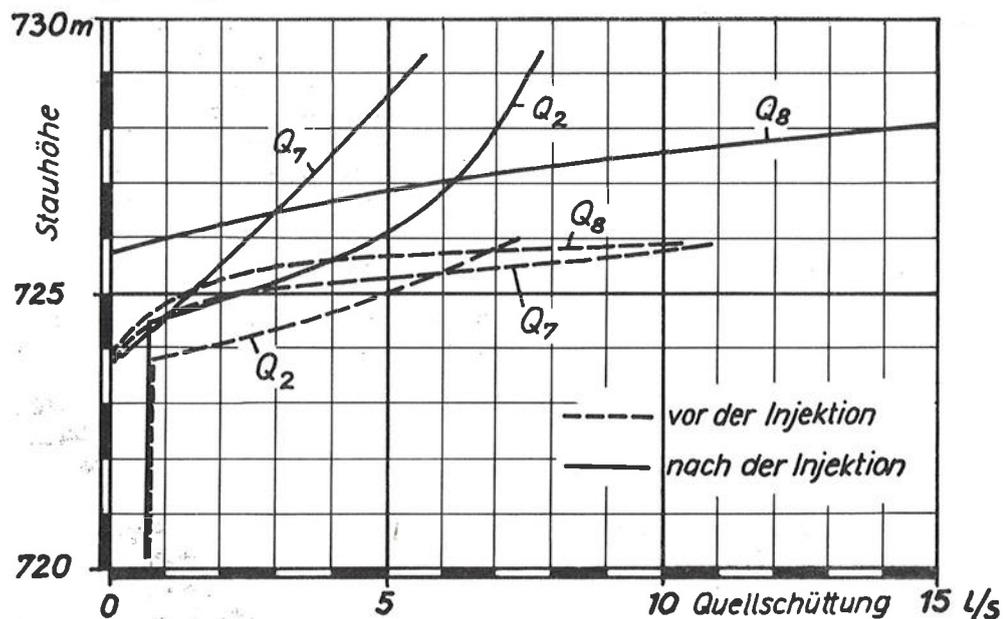
Abb. 12

Das Diagramm Abb.12 zeigt das Verhalten der Schotterquellen vor und nach der Injektion vom Stollen aus. Daraus ersieht man, daß die Quelle 7 von der Dichtung am meisten beeinflußt wurde. Die Kurve der Quelle 8 verläuft zwar immer noch sehr flach, doch beginnt sie erst bei höherem Stau und hält sich in erträglichen Grenzen. Erst jetzt war es möglich, den Stau nach energiewirtschaftlichen Überlegungen zu steuern, denn die Umströmung im Schotter war durch die neue Dichtung soweit verringert worden, daß sie die Stand-sicherheit des linken Hanges nicht mehr gefährden konnte.

Schüttung der Schotterquellen als Funktion der Stauhöhe vor und nach der Injektion mit Zement, Bentonit und Tongel vom Stollen aus.

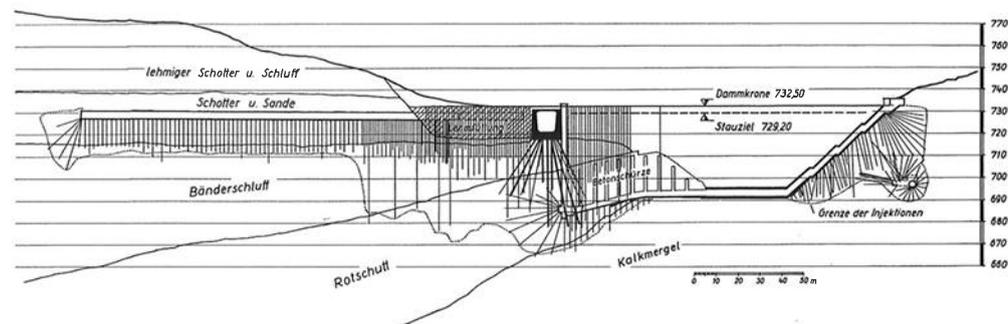
Abb. 13 Schnitt durch die Dammachse mit Injektionen

Die Abb. 13, ein Schnitt durch die Dammachse, enthält alle Injektionsbohrlöcher. Der von den Injektionen vermutlich erfaßte Bereich ist punktiert eingetragen.

Die Kalkmergel des rechten Hanges bestehen aus plattigen Kalken, deren Schichten gegen den Hang einfallen und in den Lagerfugen reichlich Mergel enthalten. Parallel zum Hang aber sind die Kalke von mergelfreien Klüften durchzogen. Diese letzteren dürften die Träger der Umströmung sein. Außerdem sind in die mergeligen Kalke Linsen reiner Kalke eingeschuppt, die ebenfalls etwas durchlässiger sind als die Masse des Gebirges. Die Aufschlüsse vor Baubeginn bestanden aus mehreren Bohrlöchern am Hang und einem Sondierstollen in Höhe der Talsohle. Der Stollen verlief durchwegs in den mergelreichen Kalken der Tiefe und zeigte nur dichtes Gebirge. In den mit Rotationsbohrung abgeteufte Bohrlöchern wurden Durchlässigkeitsversuche angestellt. Durch die drehende Bohrung wurde anscheinend Mergel in die offenen Klüfte geschmiert, und die Versuche brachten daher zu kleine Durchlässigkeitswerte zwischen 10^{-8} bis 10^{-11} m/s. Im allgemeinen läßt sich ein Boden mit diesen k-Werten nicht mehr injizieren, doch die Umströmung ließ auf Zonen größerer Durchlässigkeit schließen. Anstehender Fels läßt sich aber leichter injizieren, da er wenige, doch weiter geöffnete Wasserwege besitzt als Lockermassen gleicher Durchlässigkeit mit den vielen, engen Porengängen. Um den Sickerweg im rechten Dammwiderlager zu verlängern, injizierte man den Fels vom Kontrollgang aus. Weiters wurde ein doppelter Fächer von der Apparatekammer aus, an der Abzweigstelle Triebwasserstollen-Grundablaßstollen, bis in die Dichtungsfront der Dammachse gebohrt und verpreßt (siehe Abb. 13).

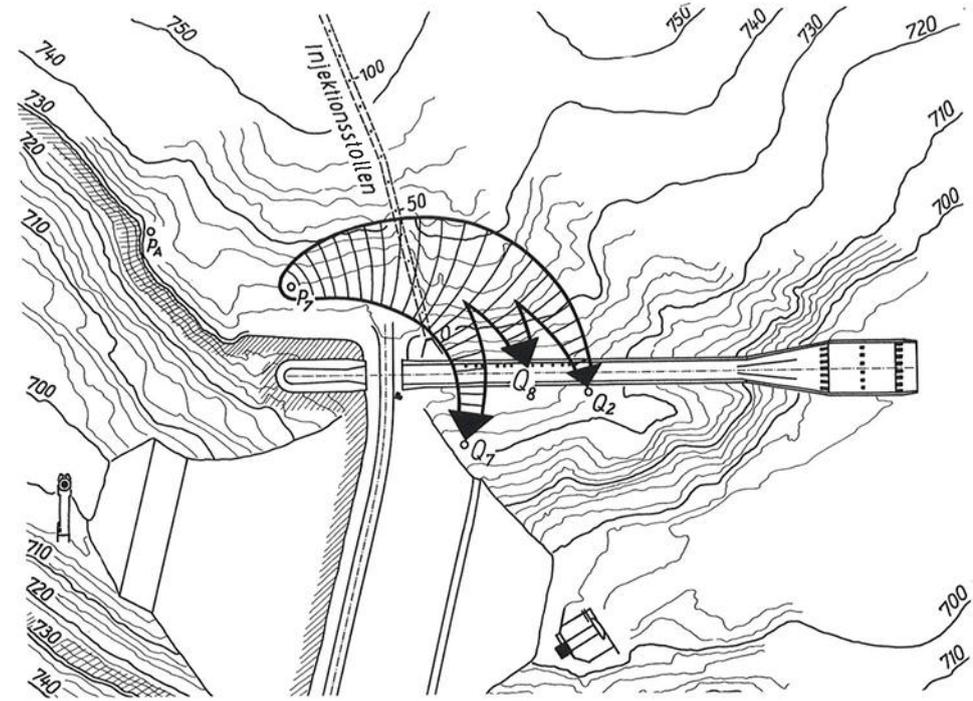
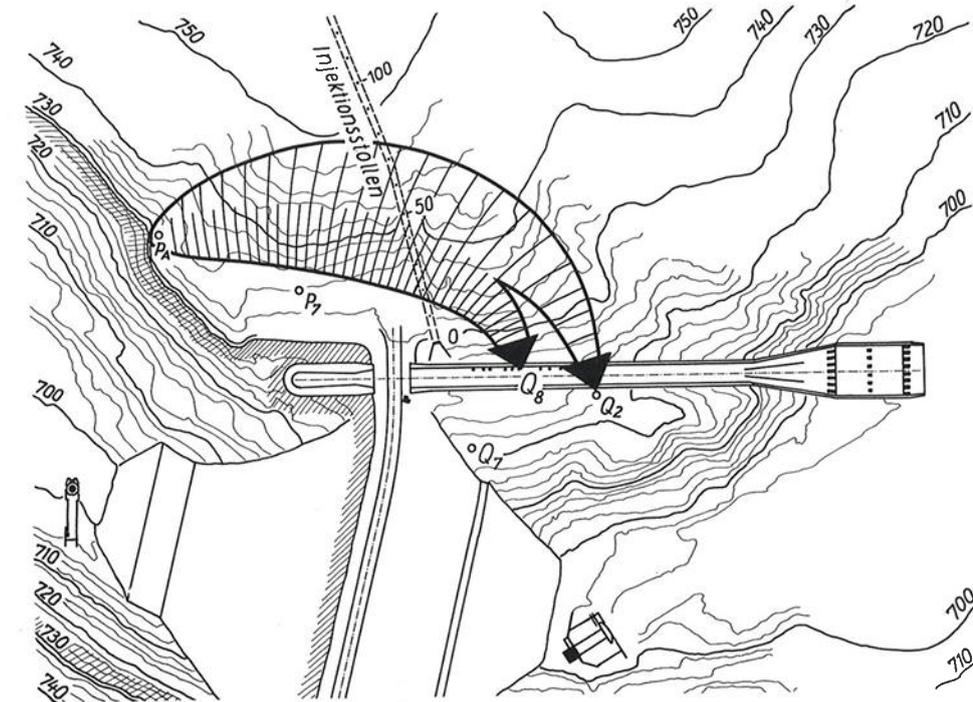
Abb. 18 und 19 Wege der Farbwolken

Um die Anlage des chemischen Schirmes möglichst wirtschaftlich zu gestalten, d.h. die Injektionen nur auf die durchlässigen Zonen zu beschränken, wurde vor Arbeitsbeginn versucht, die Lage der durchströmten Sandschichten festzustellen. Dazu setzte man vom Stollen aus in den alten Injektionsschirm eine Reihe von Beobachtungsrohren und versuchte nach Farbaufgabe in das Grundwasser vor dem Schirm, an den Rohren den Durchzug der Farbwolke festzustellen. Das Ergebnis dieser Versuche ist in den Abbildungen 18 und 19 dargestellt.

Wird die Farbe bei P7 aufgegeben, zieht sie zwischen Station 0 und 45 m des Stollens durch den Schirm und tritt nach 11 bis 48 Stunden bei Q 2, Q 7 und Q 8 aus, bei Aufgabe bei P_A wird der Schirm bis Station 80 von der Farbwolke erfaßt, und die Quelle Q8 führt nach 30 Stunden, Q 2 nach 70 Stunden gefärbtes Wasser. Eine Durchströmung des Schirmes weiter im Berg konnte

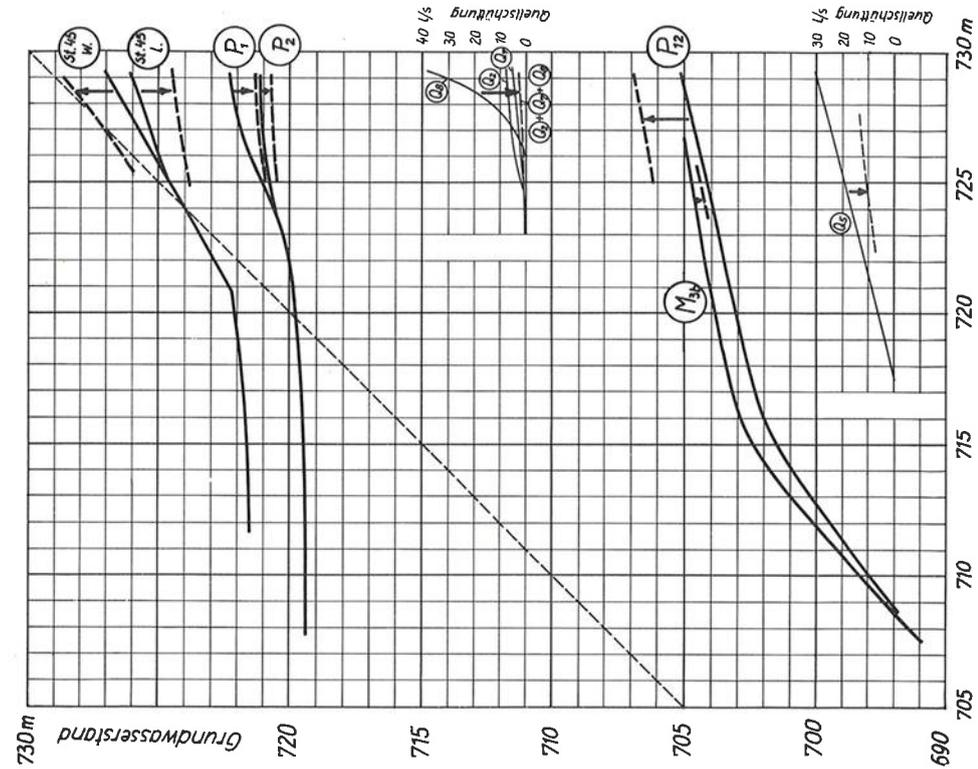
Abb. 21 Stauhöhe u. Grundwasserstand nach der chemischen Injektion

Der dichtere chemische Injektionsschirm veränderte auch die Grundwasserstände (Abb. 21). In den luftseitig des Schirmes gelegenen Standrohren P1, P2 und St 45 l sank der Wasserspiegel weiter ab, wasserseitig in St 45 w wurde er hingegen aufgestaut (strichlierte Linie). Der Verlauf der Kurven unter Stauhöhe 725 ist noch nicht bekannt, da der Stausee in der Beobachtungszeit nicht weiter abgesenkt wurde.

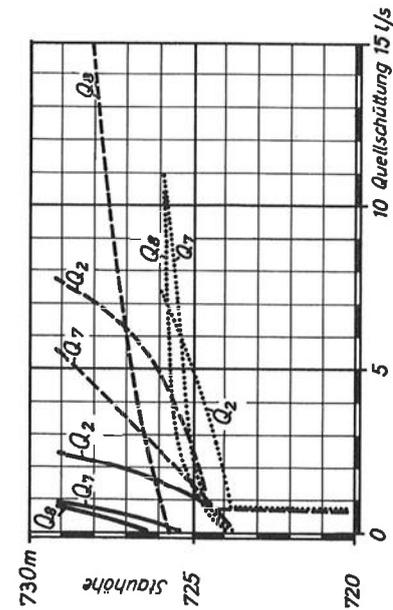
Abb. 20 Wege der Farbwolken

Schüttung der Schotterquellen als Funktion der Stauhöhe:
 im Naturzustand
 - - - nach der Injektion mit Zement, Bentonit und Tangel
 — nach der Injektion mit Wasserglas u. Chlorkalzium

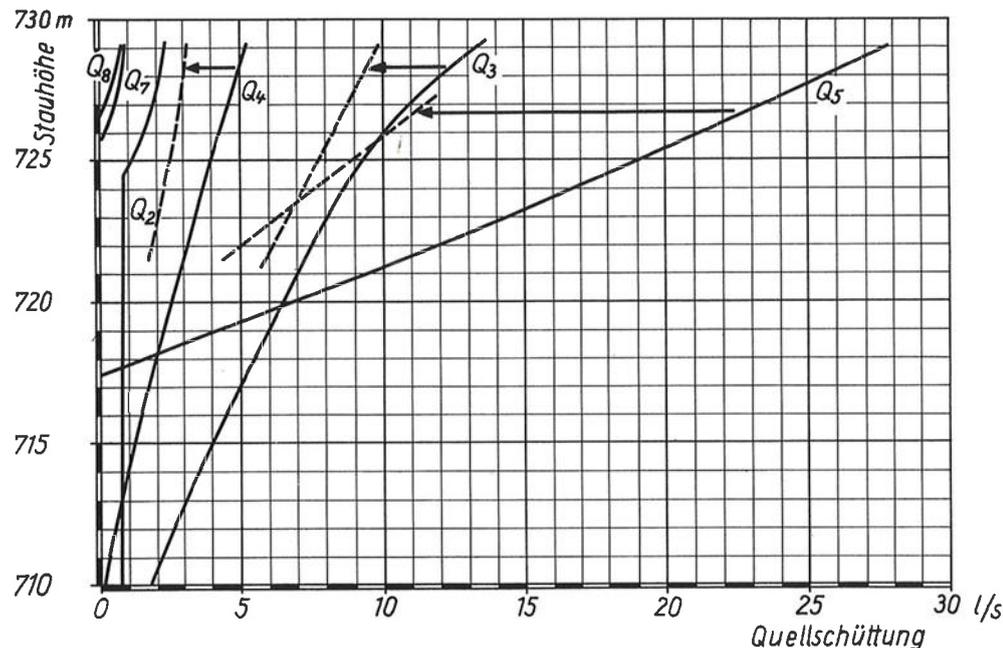
Abb. 22 Stauhöhe und Quellschüttung nach der chemischen Injektion

Ermutigt durch den Erfolg in der Schotterschichte, versuchte man auch den rechten Hang vom Kontrollstollen und von der Apparatkammer aus mit Wasserglas nachzudichten. Der Erfolg war zwar geringer als in der Schotterschicht, doch wurde die Gesamtschüttung um 30% von 18,5 auf 12,9 l/s verringert (siehe Abb. 22, strichlierte Linien von Q3 und Q4).

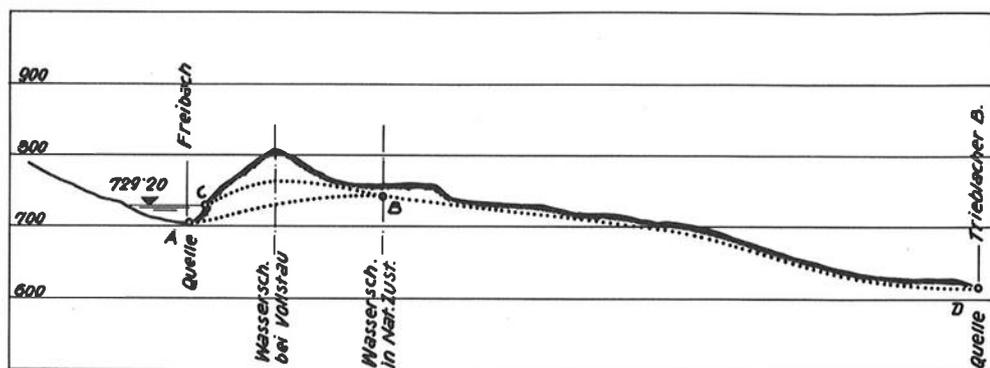
Abb. 23

Überhöhter Längenschnitt Freibach-Triebloch

Teile des Stauseeufer ausdehnen. Bei Anstieg des Sees muß also erst das Dreieck A, B, C mit Grundwasser aufgefüllt werden. Da es sich in diesem Bereich wahrscheinlich vorwiegend um Schottermassen handelt, kann die dazu erforderliche Wassermenge bis zu 30% des Gesamtvolumens der Lockermassen ausmachen. Erst wenn das Dreieck A, B, C aufgefüllt ist, kann sich der Anstieg des Seespiegels in Triebloch auswirken. Ein Absinken des Seespiegels hätte jedoch sehr rasch eine Verschiebung der Wasserscheide in Richtung Triebloch und damit einen Rückgang der Quellen beim Punkt C zur Folge. So könnten die Verzögerung beim Anstieg und die verhältnismäßig rasche Auswirkung der Absenkung erklärt werden. Für die Wasserbilanz ist es nicht nötig, daß Seewasser aus dem Stausee nach Triebloch gedrückt wird, sondern es genügt ein Rückgang der Quellschüttung beim Punkt A im Stauraum. Ein Färbversuch kann also trotz der offensichtlichen Verluste nach Triebloch, wegen des langen Sickerweges, negativ verlaufen. Es ist schwierig, die Quellen bei Vollstau zu beobachten, da sie dann unter dem Seespiegel austreten. Es besteht nur die Möglichkeit, bei abgesenktem See einen Teil der Quellen in langen Schläuchen zu fassen, die Schläuche während des Seeanstieges am Ufer hochziehen und die Druckdifferenz zwischen Schlauchinhalt und Seespiegel ständig zu messen. Bei tiefem Seespiegel und starker Quellschüttung müßte das Wasser im Schlauch höher stehen als der Seespiegel. Wenn bei höherem Seespiegel die Quellschüttung zurückgeht, müßte die Spiegeldifferenz

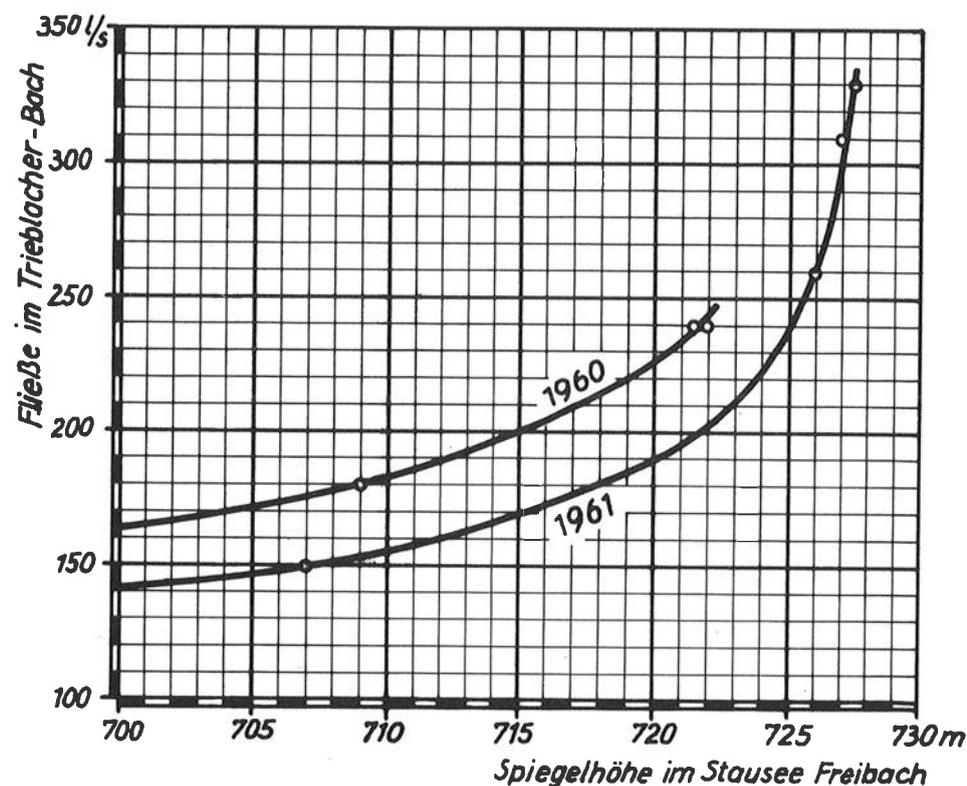
Abb. 24 Stauhöhe und Verluste nach Triebloch

In Abb. 24 wurde außerdem der Versuch gemacht, in Form eines Stauschüttungs-Diagrammes den Zusammenhang zwischen Seestand und Quellschüttung in Triebloch darzustellen.

Wegen der langen Verzögerung beim Seeanstieg und der verhältnismäßig raschen Auswirkung einer Absenkung lassen sich jährlich nur wenige Punkte im Diagramm angeben, da zur Bestimmung eines Punktes der Seespiegel mindestens 2 Monate lang auf ungefähr gleicher Höhe verharren muß. Beim Auftragen der Punkte zeigte sich, daß die Jahre 1960 und 1961 getrennte Kurven haben.

Aus der Linie des Jahres 1961 geht hervor, daß eine länger als 2 Monate dauernde Speicherfüllung über 725,00 m große Wasserverluste zur Folge hat. Aus dieser Eigenschaft ließe sich eine Betriebsart ableiten, die die Verluste nach Triebloch niedrig halten könnte. Wenn man die Verluste nach Triebloch über die Zeit integriert, erhält man für das Jahr 1960 einen Wasserverlust von 2,9 Mio m³, für das Jahr 1961 3,7 Mio m³ und für 1962 2,4 Mio m³.
