# DIE TALSPERREN ÖSTERREICHS

## HEFT 28

LANGZEITVERHALTEN ÖSTERREICHISCHER TALSPERREN  
UND FLUSS - STAUWERKE

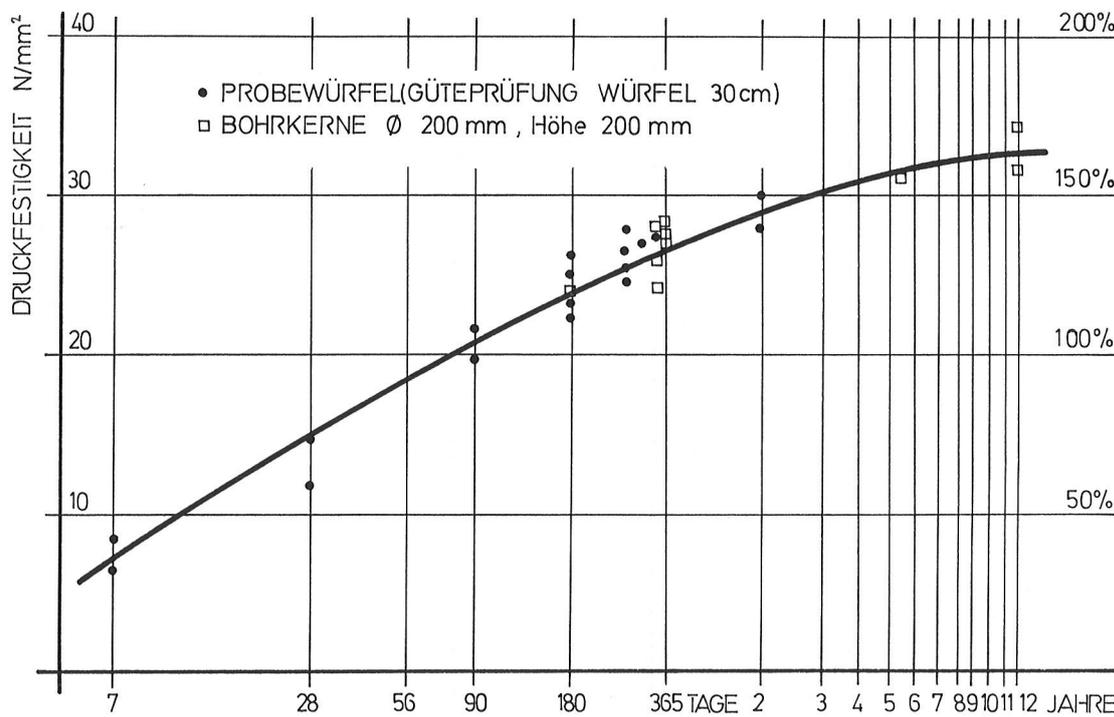
Abb. 1 Festigkeitsentwicklung des Sperrenbetons Schlegeis mit 175 kg/m<sup>3</sup> HOZ-Zement

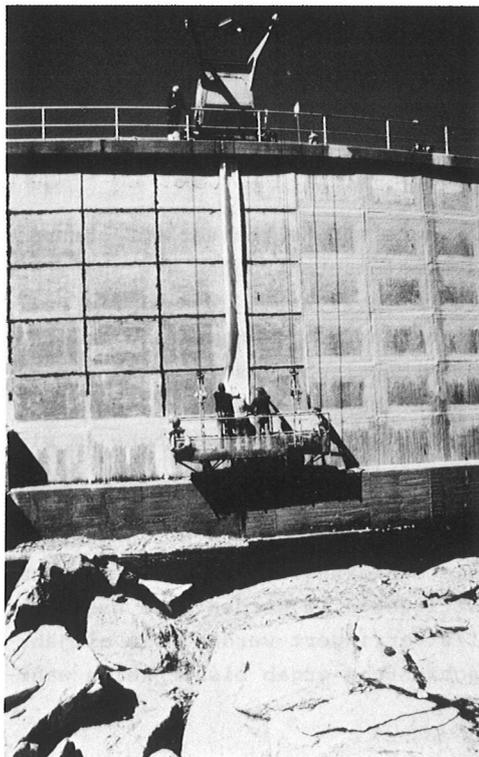
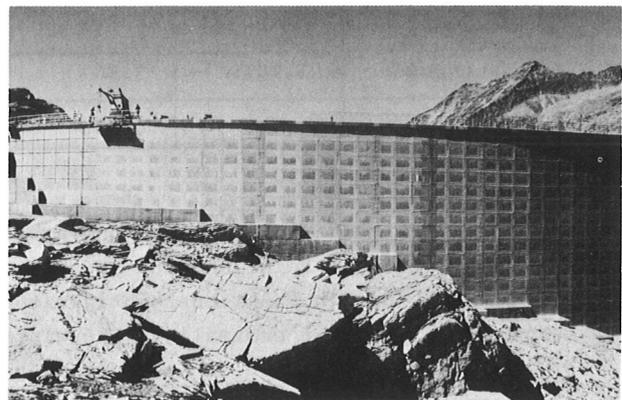
Abb. 3 Ausführung der Fugensanierung mit "Kemperol"

Bei der in den Jahren 1953 bis 1957 errichteten Sperre Großer Mühldorfer-Stausee traten die ersten Schäden nach der ersten Stauabsenkung im Jänner 1957 auf. Sie äußerten sich in der Form, daß die damals ca. 60 bis 70 cm starke Eisdecke beim nachbrechenden Kitt aus den Block- und Plattenfugen teilweise auszog. Im Dezember desselben Jahres wurde beim Aufstau infolge der undichten Fugen ein unerwartet hohes Ansteigen der Sickerwasserdurchtritte festgestellt. Den unterschiedlich hohen Durchtrittsmengen in den einzelnen Teilbereichen der Sperre wurde mit verschiedenen Sanierungsmethoden entgegengewirkt. So wurden zwischen 1959 bis 1977 verschiedene Systeme und Produkte erprobt, von denen sich nur drei bewährten. Mit diesen wurden im Herbst 1977 und 1978 an der Sperren-Luft- und Wasserseite flächenhafte Beschichtungen ausgeführt. Nach den Ergebnissen von Laboruntersuchungen und den Beobachtungen der Probebeschichtungen wurde im Mai 1979 das "Kemperol-System" für die wasserseitige Fugengeneralsanierung ausgewählt. Bei diesem System sind im Beobachtungszeitraum bis zum Frühjahr 1984 keine Qualitätsänderungen trotz starker Witterungsbeanspruchung aufgetreten.

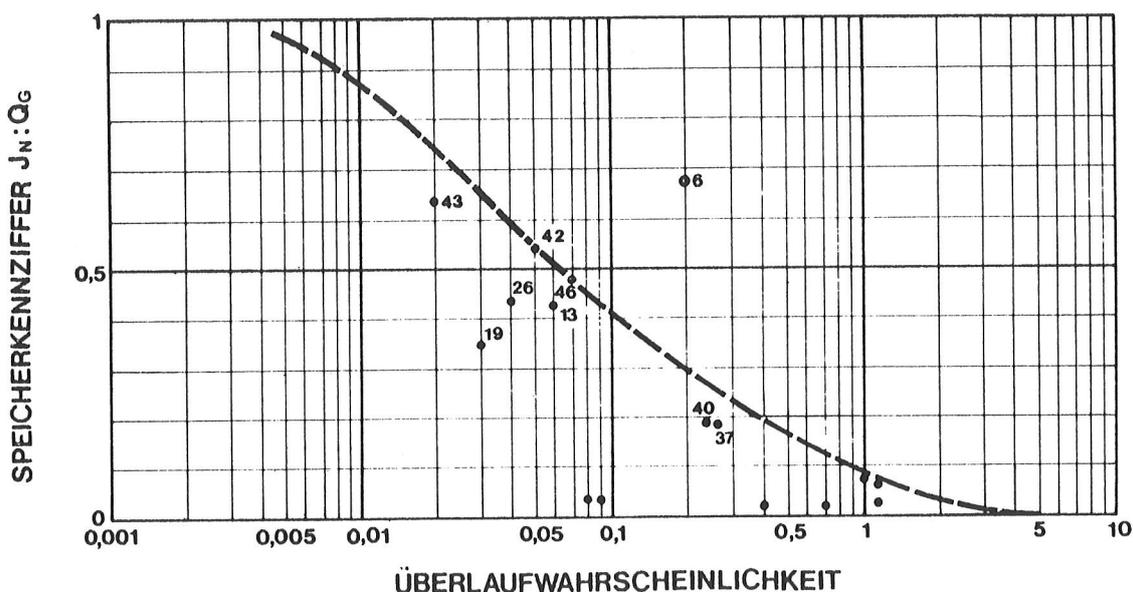
Abb. 1 Die Überlaufwahrscheinlichkeit in Abhängigkeit von der Speicherkennziffer

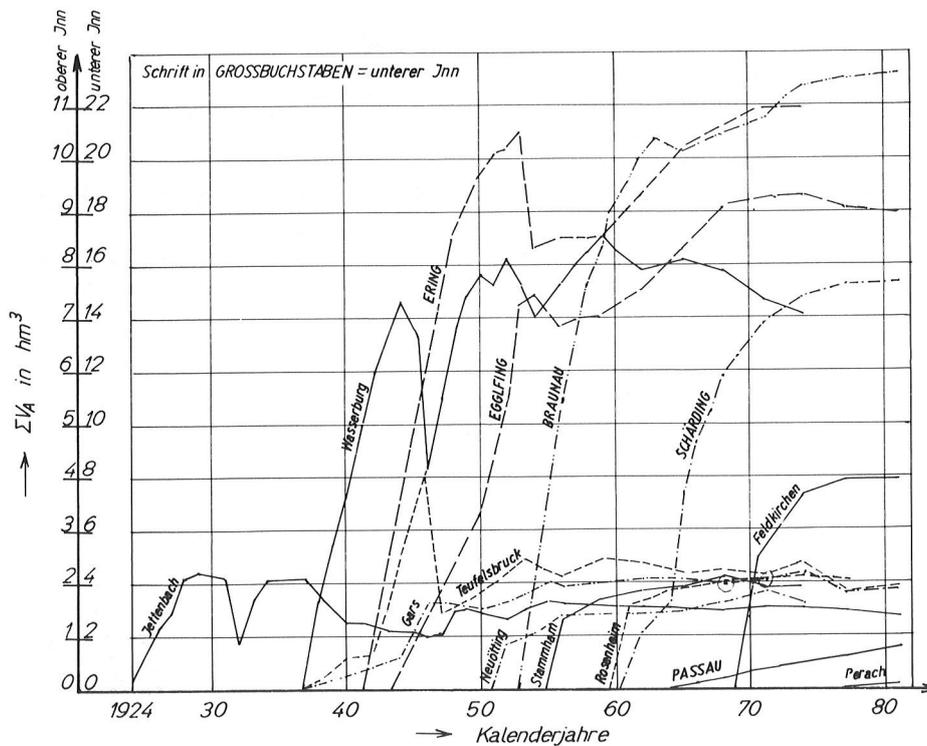
Abb. 2 Veränderung der Staustufen mit Schwebstoffen, dargestellt anhand der Summenlinien der Auflandungsvolumina von 1924 bis 1931.

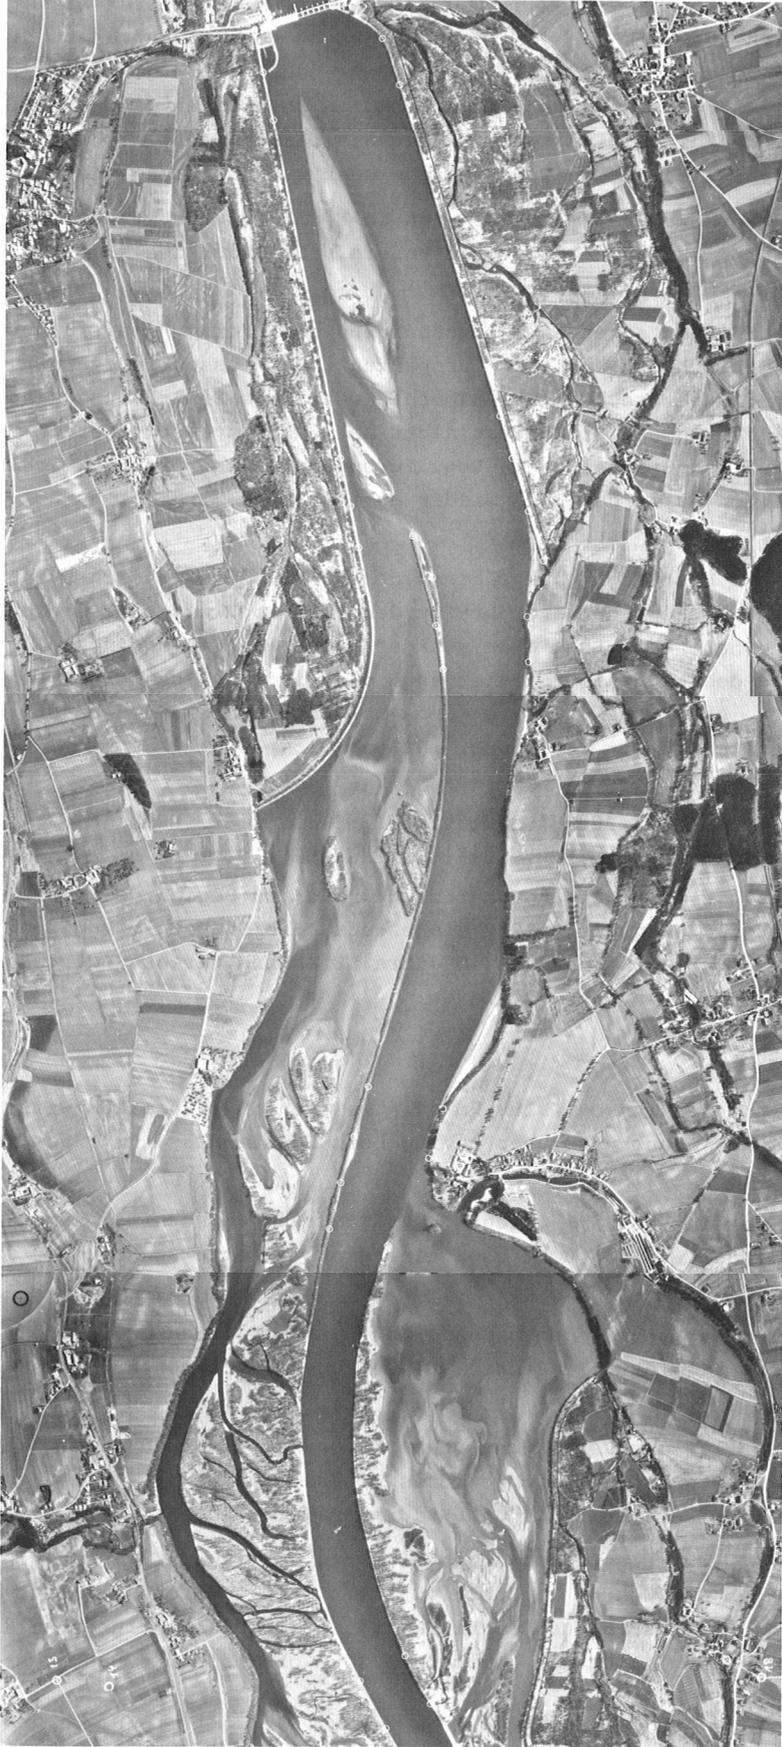
Abb. 4 Luftaufnahme vom Stauraum Ering-Frauenstein vom 27.3.1982. Am rechten Bildrand ist die Staustufe bei Inn-km 48,0 gelegen. Der Stauraum ist von km 48,0 bis km 56,0 abgeildet. Das Leitwerk am rechten Ufer beginnt bei km 56 und schirmt auf 3 km Länge die Hagenauer Bucht vom Hauptgerinne des Inn ab. Das Leitwerk am linken Ufer reicht von km 56 bis km 50,6 und grenzt die Hauptgerinne gegen die Mühlauer Bucht ab. An der breitesten Stelle, in der Hagenauer Bucht, ist der Stauraum rd. 1,6 km breit. Das Hauptgerinne des Inn weist eine durchschnittliche Ausbaubreite von 200 m auf.

Betrachtet man die Querprofile der regelmäßig durchgeführten Stauraumpeilungen, so findet man in Ering 1 km oberhalb des Wehres im Jahre 1953 das ursprüngliche Flußbett vollkommen verlandet vor. Der Fluß hat sich aus der Flußmitte in zwei Seitenrinnen am linken und am rechten Ufer verschoben. Auch das Querprofil 3 km oberhalb des Bauwerks

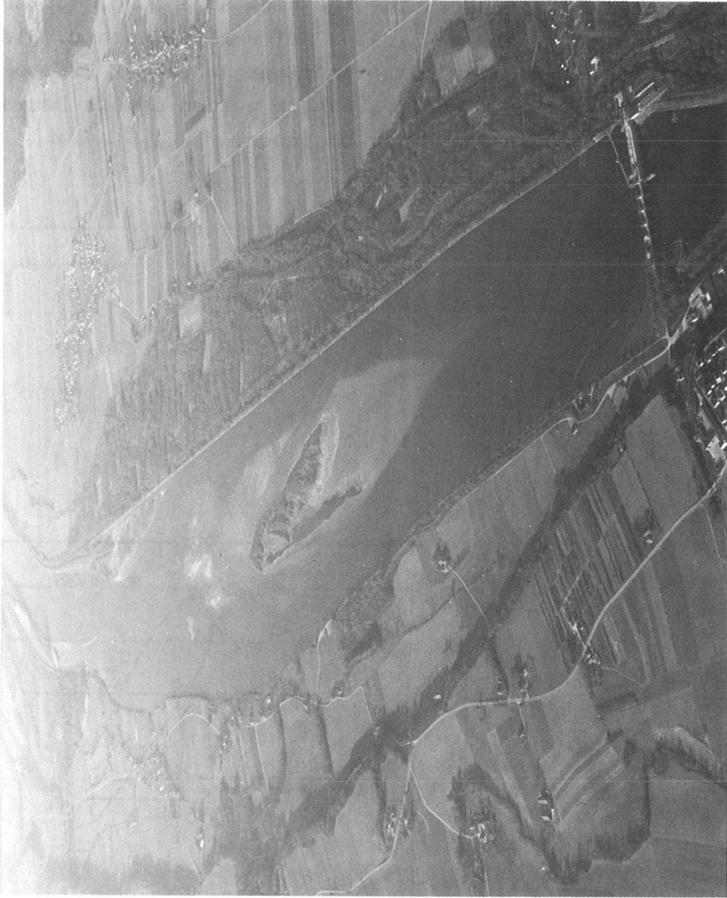
Abb. 7 Luftaufnahme vom Stauraum Egglfing-Oberberg aus dem Jahre 1983. Durch die Schwefelstoffablagerungen hat sich in der Mitte des Stausees eine Insel gebildet. Am oberen Bildrand ist der Beginn des neuen Leitwerkes zu erkennen.

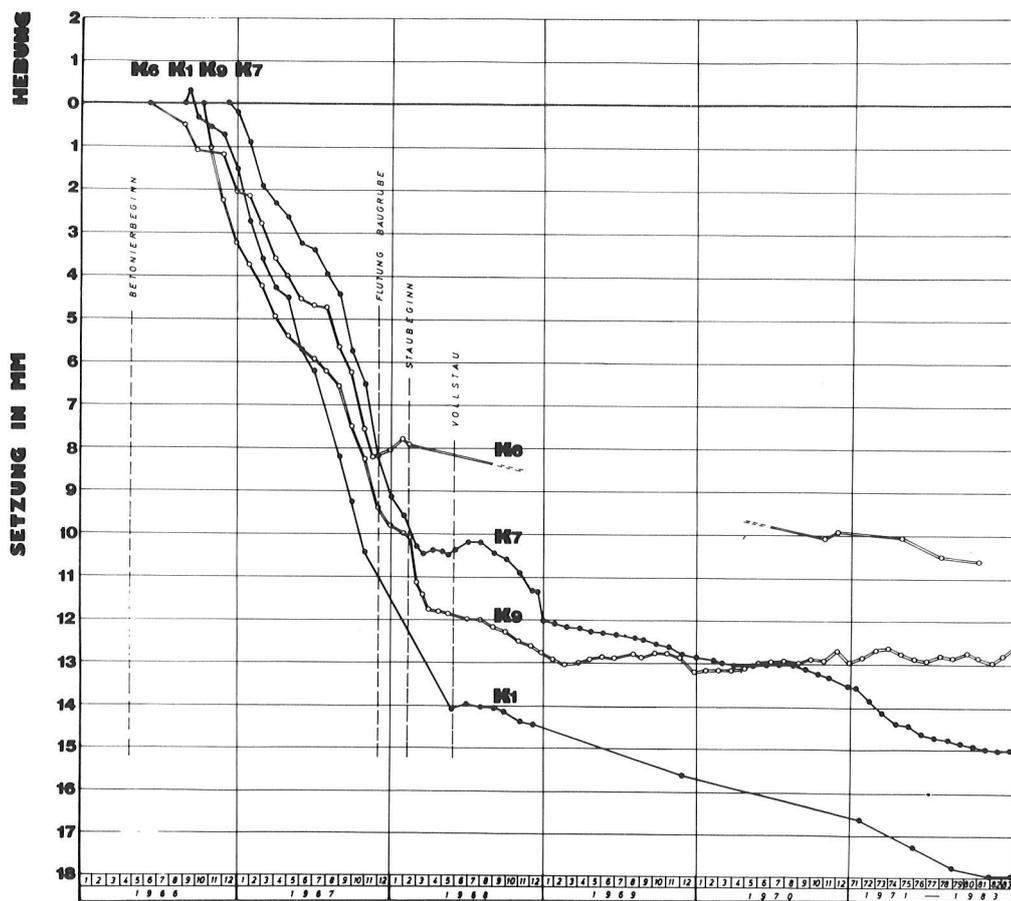
Abb. 11 Kraftwerk Wallsee-Mitterkirchen

Nur beim Kraftwerk Wallsee-Mitterkirchen wurden wegen des setzungsempfindlicheren Baugrundes Beobachtungen der vertikalen Baugrunddeformation vorgenommen. Das folgende Diagramm zeigt den Verlauf dieser Setzungen von 1966 bis 1983 (Abb. 11).

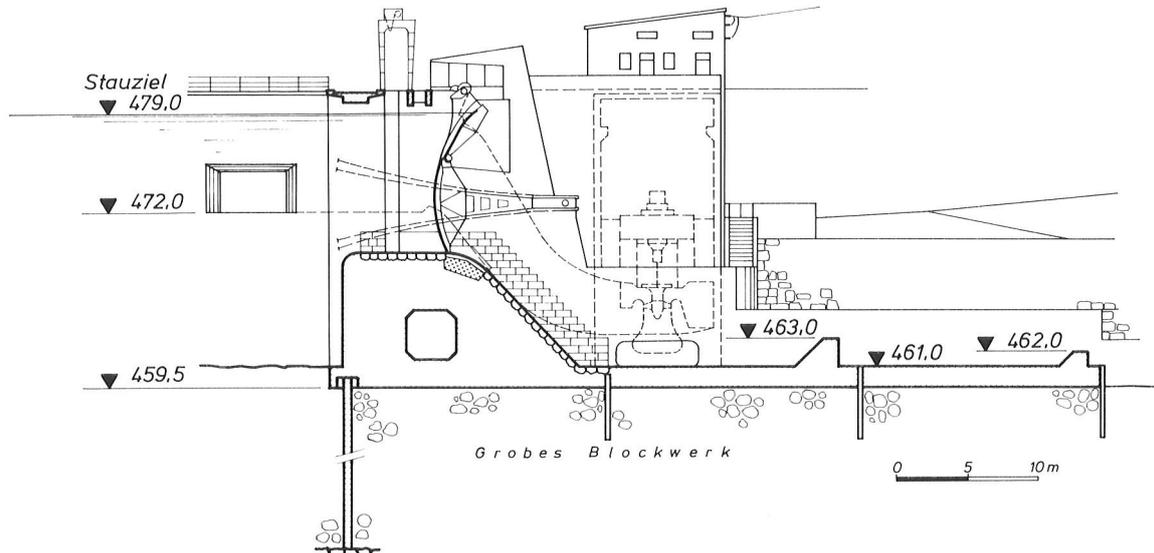
Abb.3 Kraftwerk Landl - Wehr Wandau: Querschnitt

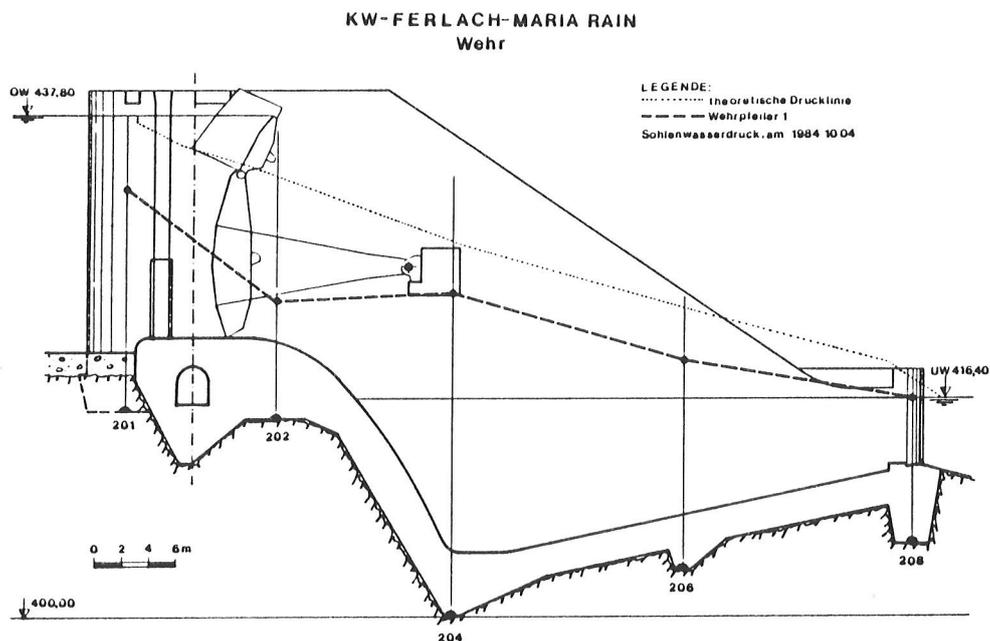
Abb.1 KW Ferlach - Maria Rain, Wehrschnitt

Die Größe und Verteilung des Sohlenwasserdruckes hängt wiederum von der Art des Untergrundes, der Länge des Sickerweges und natürlich auch vom Spiegelunterschied Oberwasser/Unterwasser ab. Die Länge des Sickerweges kann durch entsprechende Einbauten (Dichtungsschürze oder Dichtungsteppich) vergrößert werden und damit eine günstigere Verteilung des Sohlenwasserdruckes erzielt werden. Ebenso beeinflussen natürlich auch Sohlenwasserdruckentlastungsanlagen entscheidend die Größe und Verteilung des Sohlenwasserdruckes.

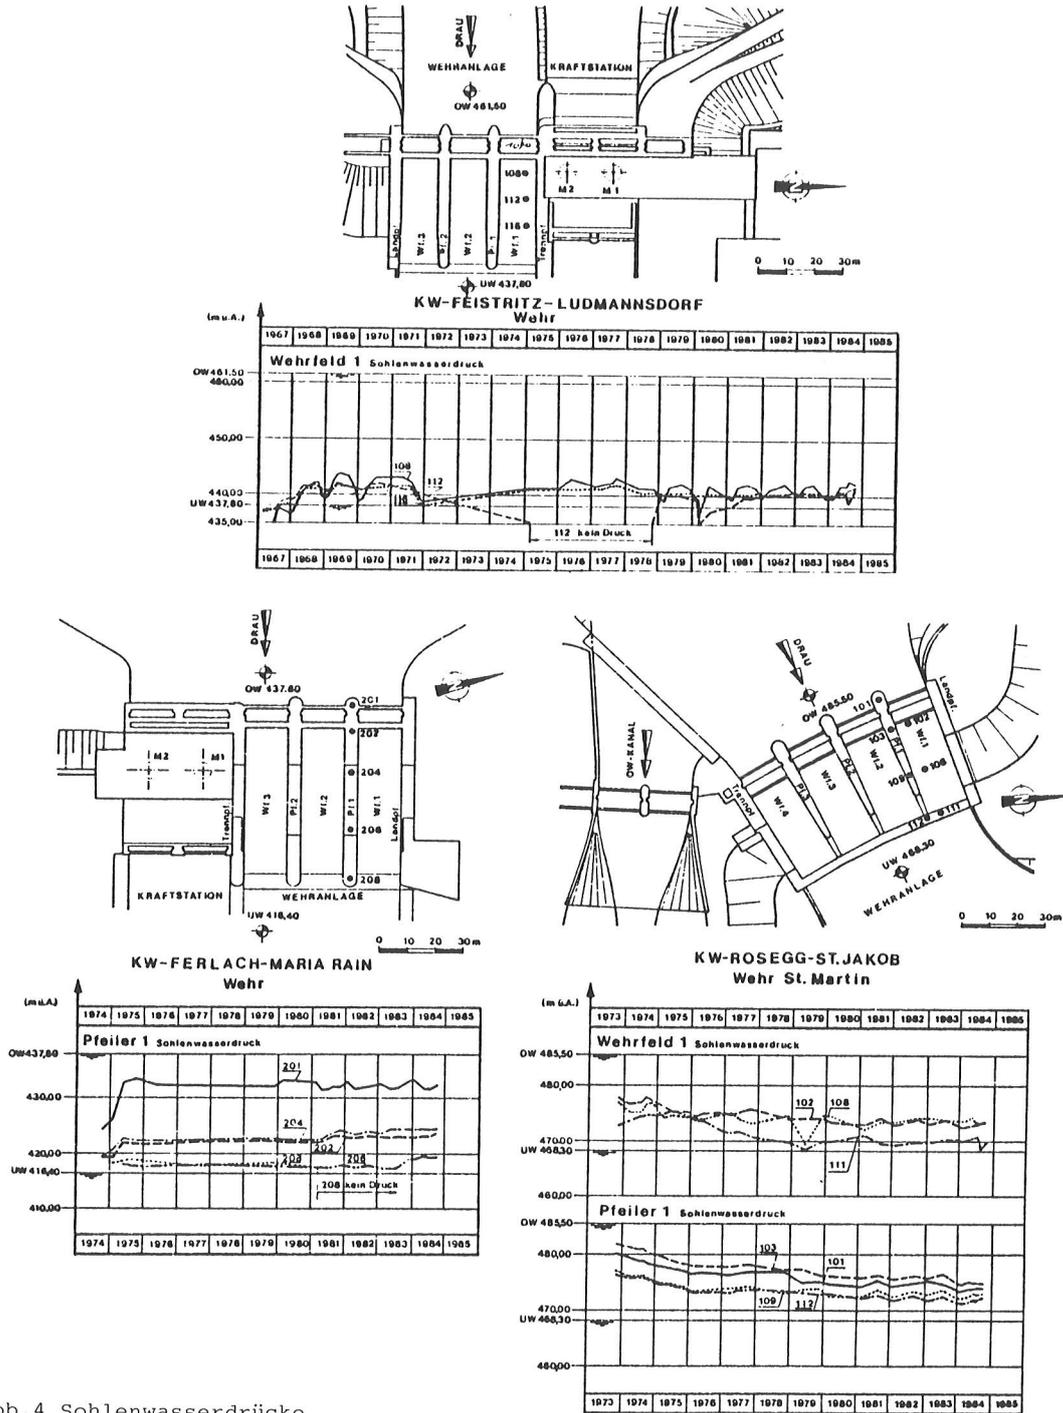
Abb.4 Sohlenwasserdrücke

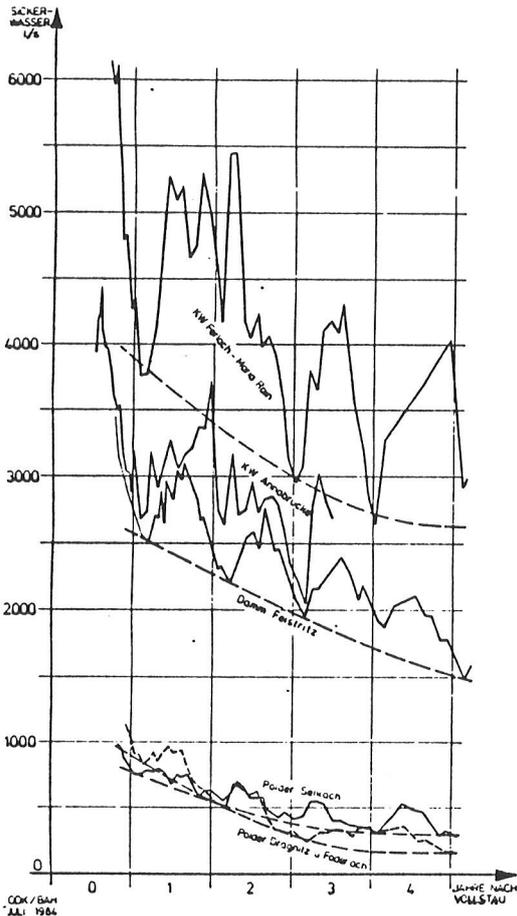
Abb. 7 Sickerwasserganglinien bei den Staudämmen

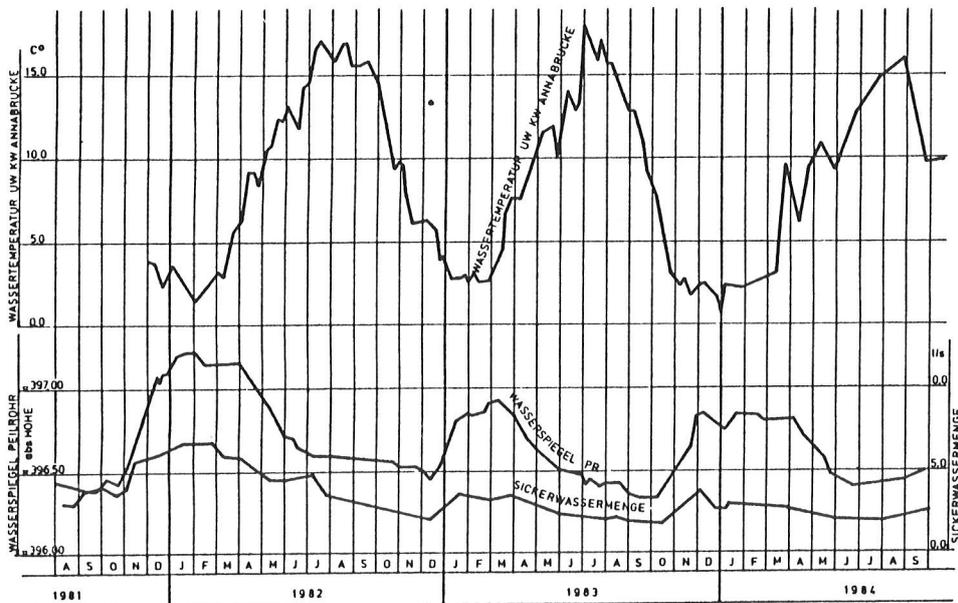
Abb. 8 Sickerwasserganglinie bei der Kraftstation Annabrücke

Umgekehrt verläuft der Sickerwasserdurchgang im Bereich der Hauptbauwerke. Hier konnte sowohl beim Kraftwerk Annabrücke als auch bei den anderen Flußkraftwerken an der Drau festgestellt werden, daß der Sickerwasserdurchgang im Winter wesentlich größere Werte erreicht als im Sommer. Der Grund dafür dürfte in der Temperaturabhängigkeit der Betonbauwerke zu suchen sein. Durch die Abkühlung kommt es zur Ver-

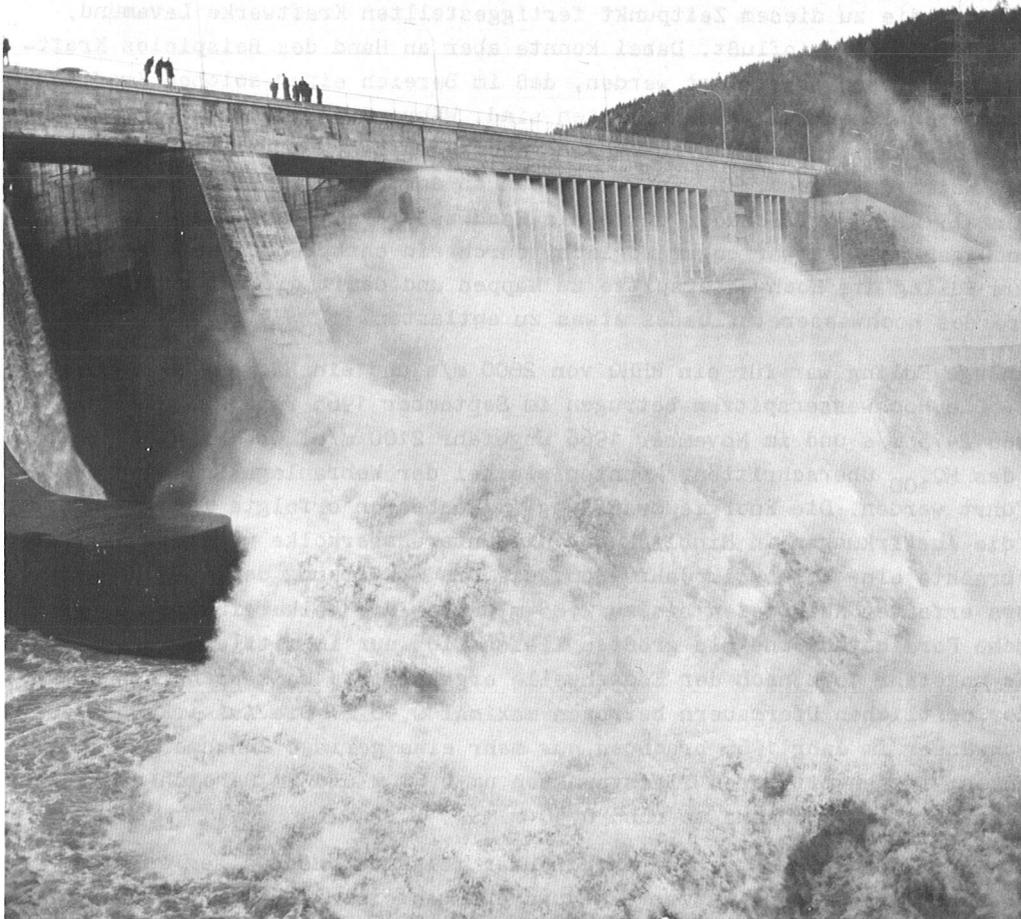
Abb. 9 Durchflußversuch 1972, KW Edling

Bei einem Zufluß von rund 1400 m<sup>3</sup>/s wurde im Juni 1972 ein weiterer Versuch gestartet. Bewußt wurde der Durchfluß unter jenem gehalten, der erfahrungsgemäß die Deckwalze ausbläst. Er wurde sicherheitshalber zu dem Zeitpunkt abgebrochen, als der Schußstrahl über die Störzähne hinaus sichtbar wurde und die Deckwalze sich steil über der Endschwelle aufstellte. Obwohl beim Versuch nur zwei Wehrfelder beaufschlagt wurden, erfolgte der Abfluß zügig in Flußmitte, ohne besondere Uferangriffe. Die bei diesen Versuchen festgestellte Grenzwassermenge, bei der noch eine Energieumwandlung im Tosbecken stattfindet, zeigte, daß die effektive Sicherheit der ausgeführten Wehranlage größer ist als in den Modellversuchen ermittelt.

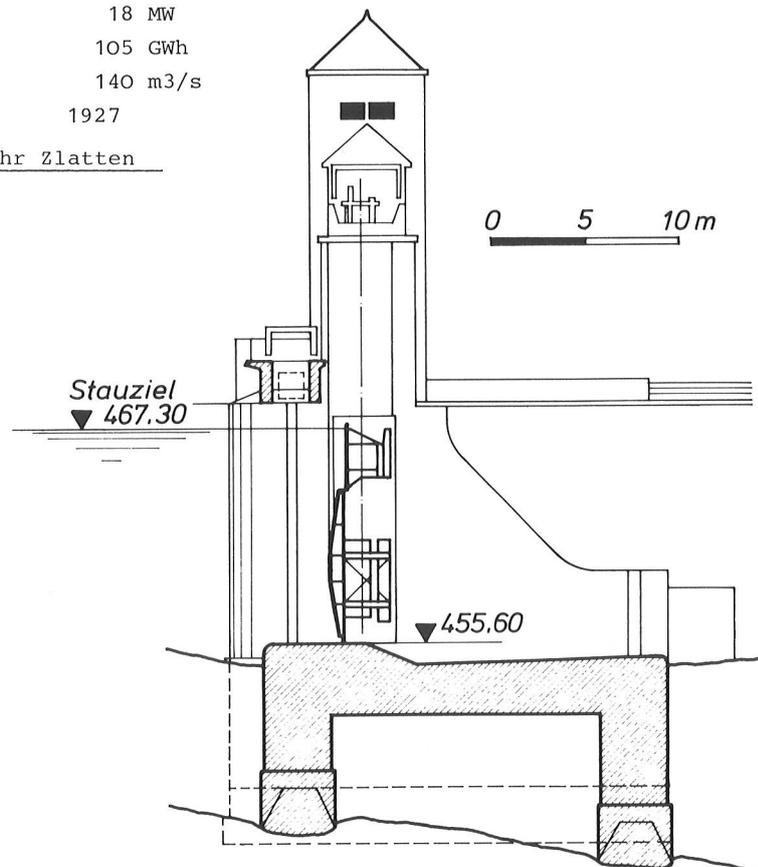
Abb.3 KW Pernegg - Wehr Zlatten: Querschnitt

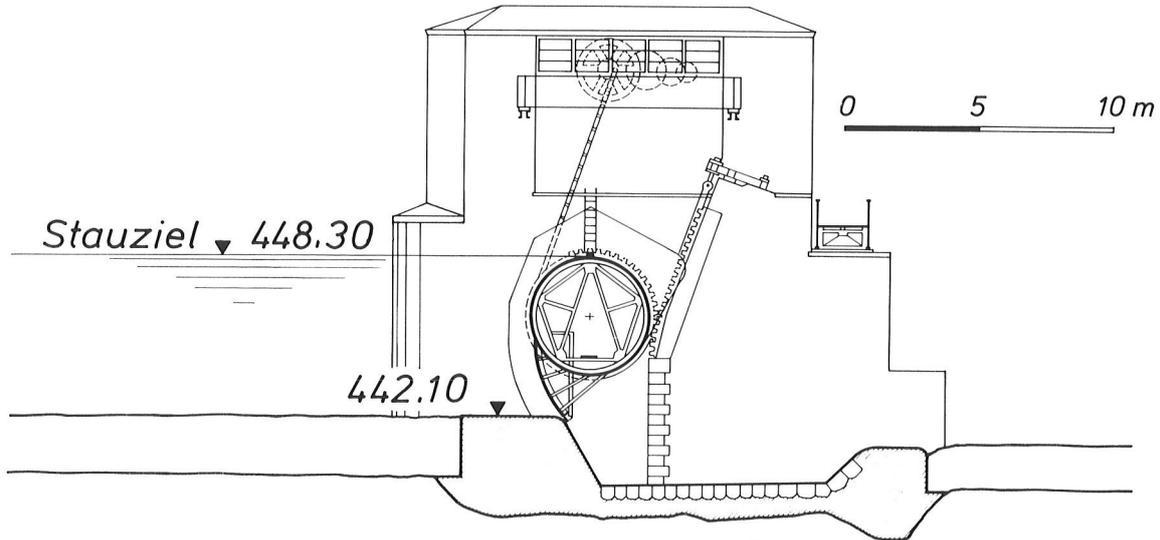
Abb.4 Kraftwerk Laufnitzdorf - Wehr Mixnitz: Querschnitt

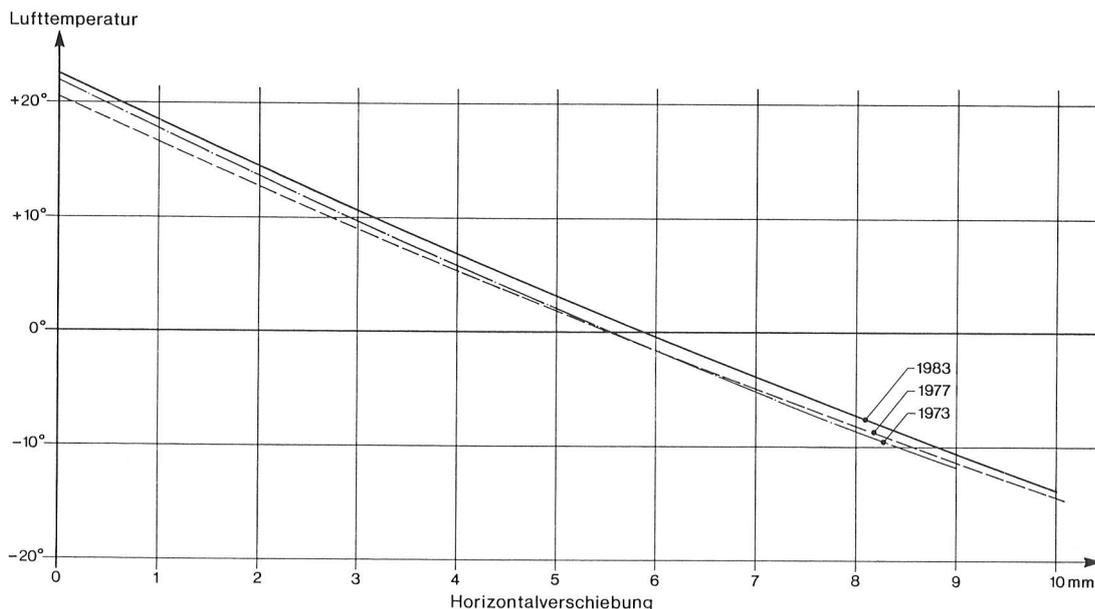
Abb. 1 Staumauer Vermunt  
Horizontalverschiebung der Mauerkrone bei gleichbleibender Stauhöhe  
(1740,0 m ü.M.) in Abhängigkeit der mittleren Lufttemperatur der vergangenen 5 Tage

Im Schacht des höchsten Mauerblockes werden auf Höhe der Mauergänge Lotmessungen durchgeführt. Zuzufolge des ständig hohen Staues überwiegen temperaturbedingte Bewegungen. Sie sind in Abb. 1 für die Mauerkrone, bezogen auf den als ruhend angenommenen untersten Mauergang, dargestellt. Entsprechend dem um Kote 1940 m ü.A. geringfügig pendelnden Stau wurde der Zusammenhang der Lotausschläge für den Staubereich zwischen 0,5 m über bzw. unter dieser Kote mit der mittleren Temperatur der vorangegangenen fünf Tage durch eine logarithmische Kurvenanpassung dargestellt. Diese Rechnung wurde getrennt für mehrere Jahre durchgeführt. Die Ergebnisse sind praktisch identisch, die Verschwenkung des Jahres 1973 ist staubedingt.

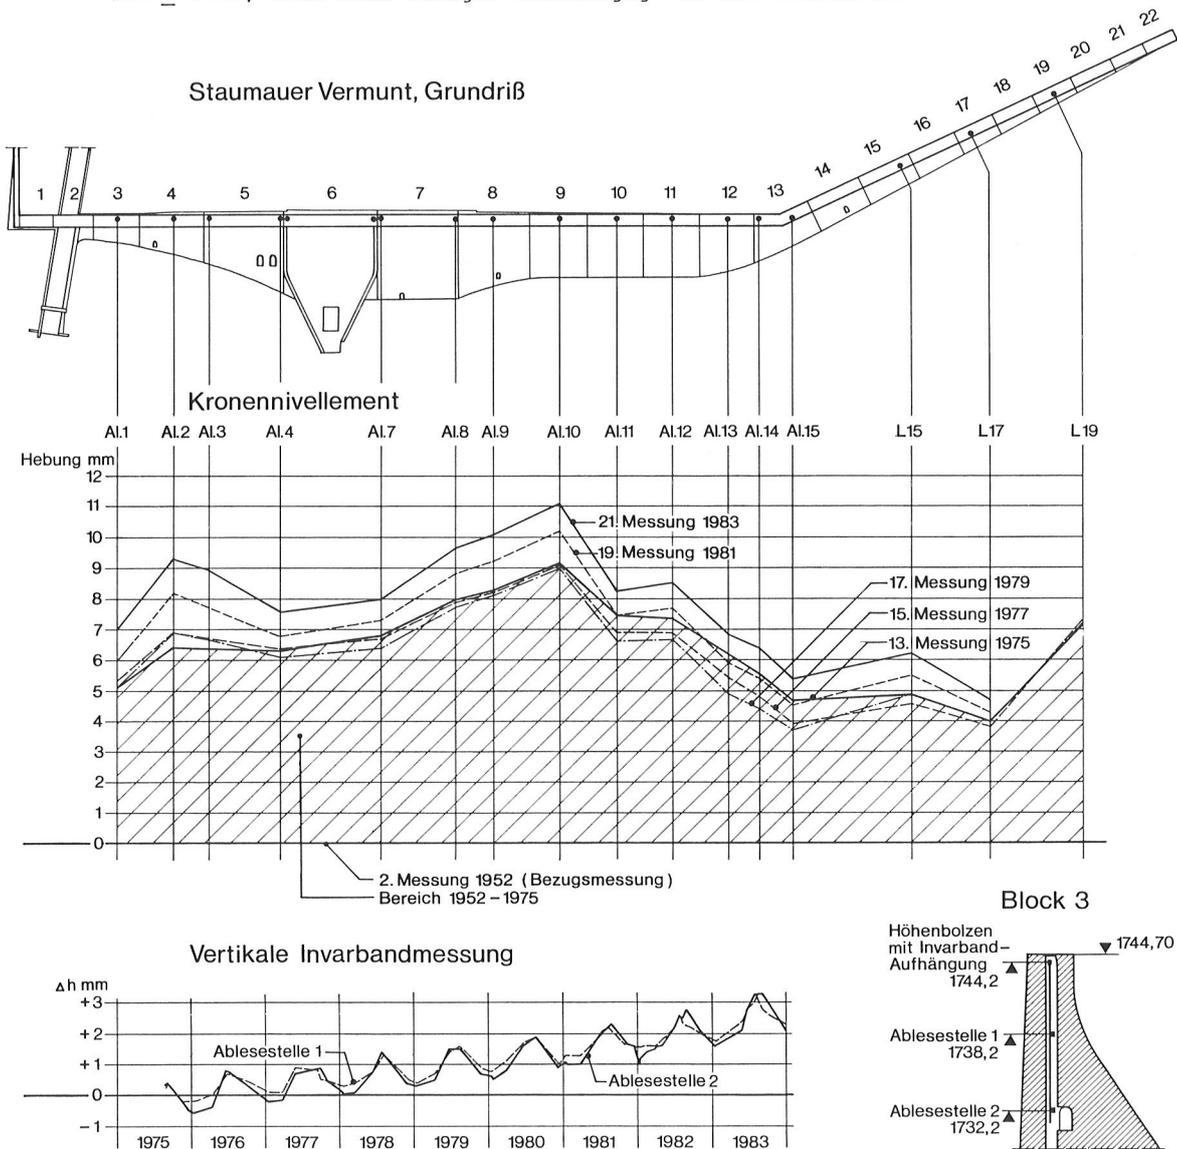
Abb. 2 Staumauer Vermunt  
Kronennivellement und vertikale Invarbandmessung

Die seit 1967 durchgeführten Mauerfußnivellements bei praktisch gleichem Stau, jedoch naturgemäß verschiedenen Temperaturverhältnissen ergeben Höhenänderungen von  $\pm 1$  mm, mehr oder weniger unabhängig von der Blockhöhe.

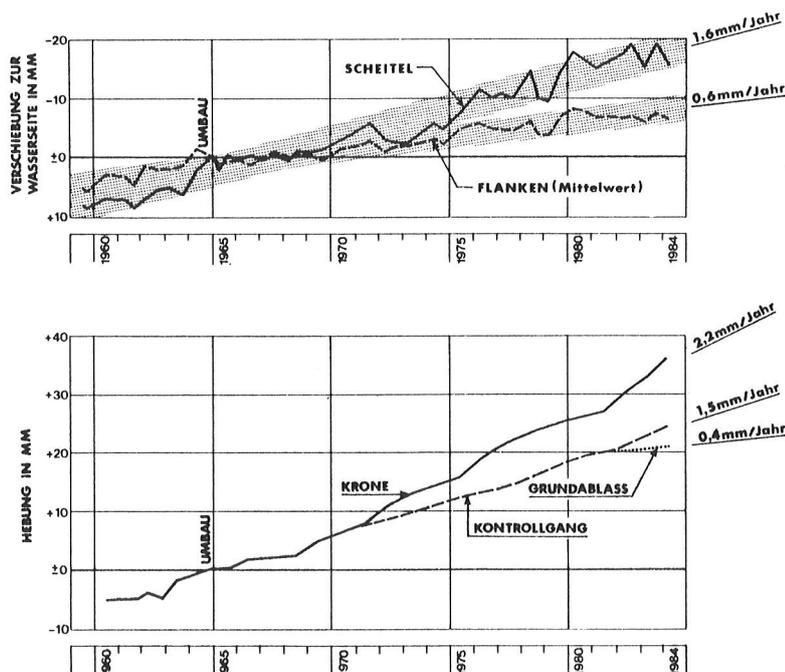
Abb. 2 Horizontalverschiebungen des Kronenbogens (oben) und Vertikalverschiebungen der Bogenmauer in verschiedenen Höhen (unten)

Demgegenüber konnte bisher keine signifikante Tendenz zu Hebungen der Krone der Gewichtsmauer oder zu Neigungsänderungen der Stützmauern an den beiden Talflanken dargestellt werden. Auch eine signifikante Längenänderung der Bogensehne konnte während der bisherigen Beobachtungszeit von 4 Jahren aus Distrometermessungen nicht abgeleitet werden. Einige horizontale Risse an der Luftseite der Bogenmauer nassen geringfügig und sind daher weitgehend versintert. Nennenswerte Sohlwasserdrücke oder Sickerwasserverluste sind jedoch nicht zu verzeichnen.

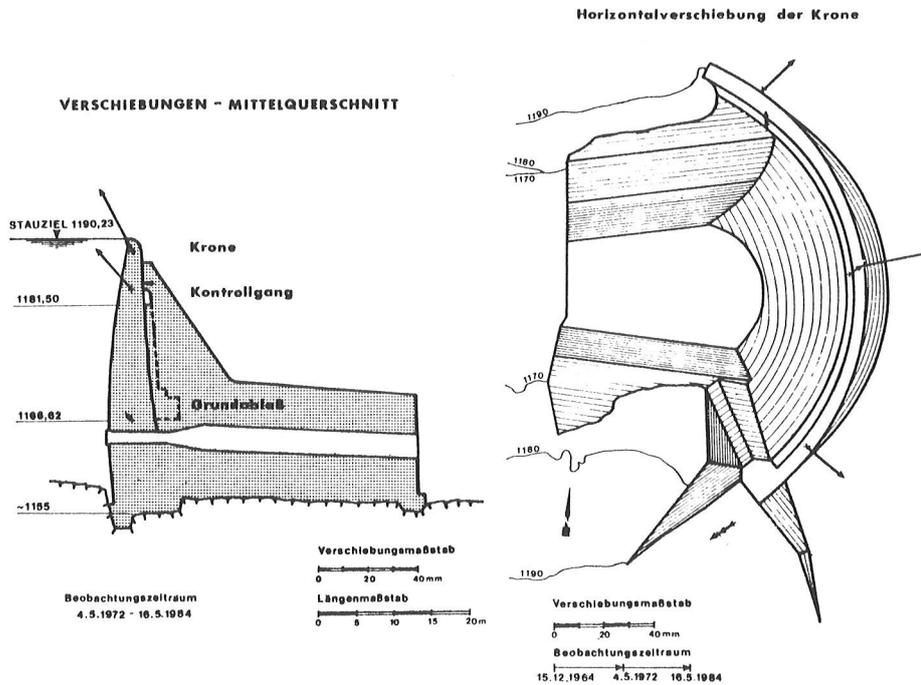
Abb. 3 Darstellung der Verschiebungsvektoren

Die nächstliegende Erklärung für dieses Verhalten, eine kontinuierliche Volumsvergrößerung des Betons, allenfalls von der Wasser- zur Luftseite hin abnehmend, konnte bisher weder mit einer zunehmenden Durchfeuchtung, noch mit chemischen Veränderungen nachgewiesen werden. Diese Hypothese läßt sich auch mit dem gemessenen Verhältnis der Horizontal- und Vertikalverschiebungen (Abb. 3) nur schwer in Einklang bringen. Widerlagerverschiebungen in einem Ausmaß, das die Mauerverformungen erklärt, dürften auf Grund der bisherigen Messungen jedoch auszuschließen sein. Andererseits ist anzunehmen, daß eine langsame Erhöhung der Druckspannungen als Folge der Zwängungen durch die gleichzeitige Spannungsrelaxation wieder im wesentlichen abgebaut wird.

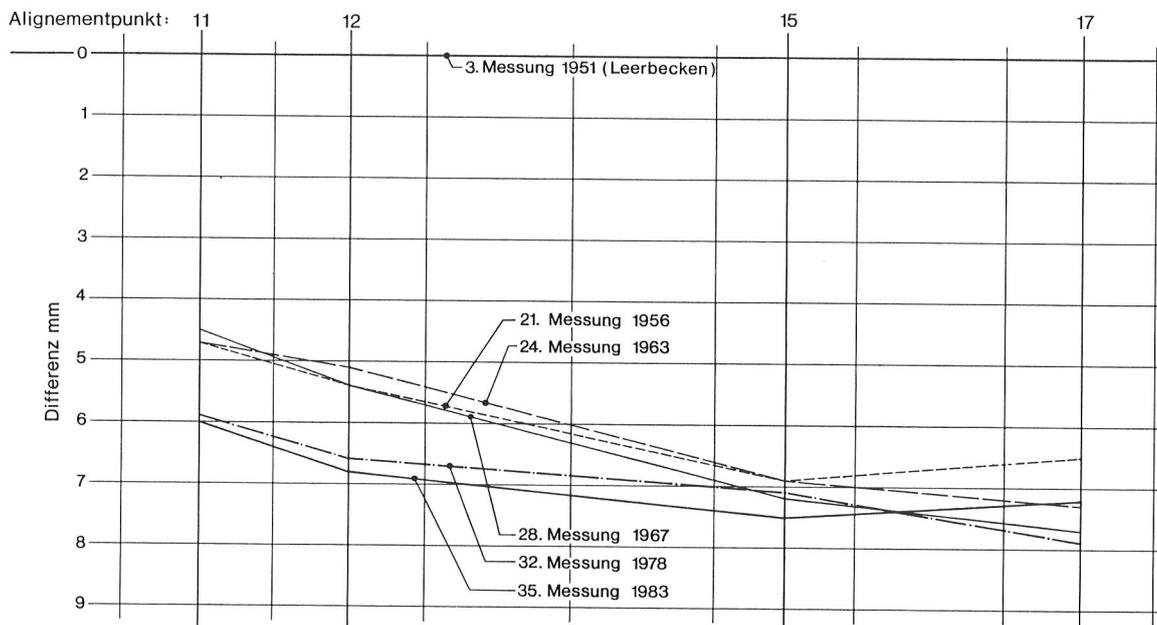
Abb. 1 Staumauer Silvretta  
Differenz-Alignement-Lot für den Bereich der höchsten Mauerblöcke

Bei einer Gewichtsmauer mit atmenden Blockfugen erfassen Pendellote das Bewegungsverhalten jeweils nur jener Blöcke, in welchen solche eingebaut sind. Die Beobachtungslücke der nicht mit Loten ausgestatteten Blöcke kann laufend durch Fugenmessen (gegenseitig "radiale" Verschiebung) und in größeren Abständen durch geodätische Alignements geschlossen werden.

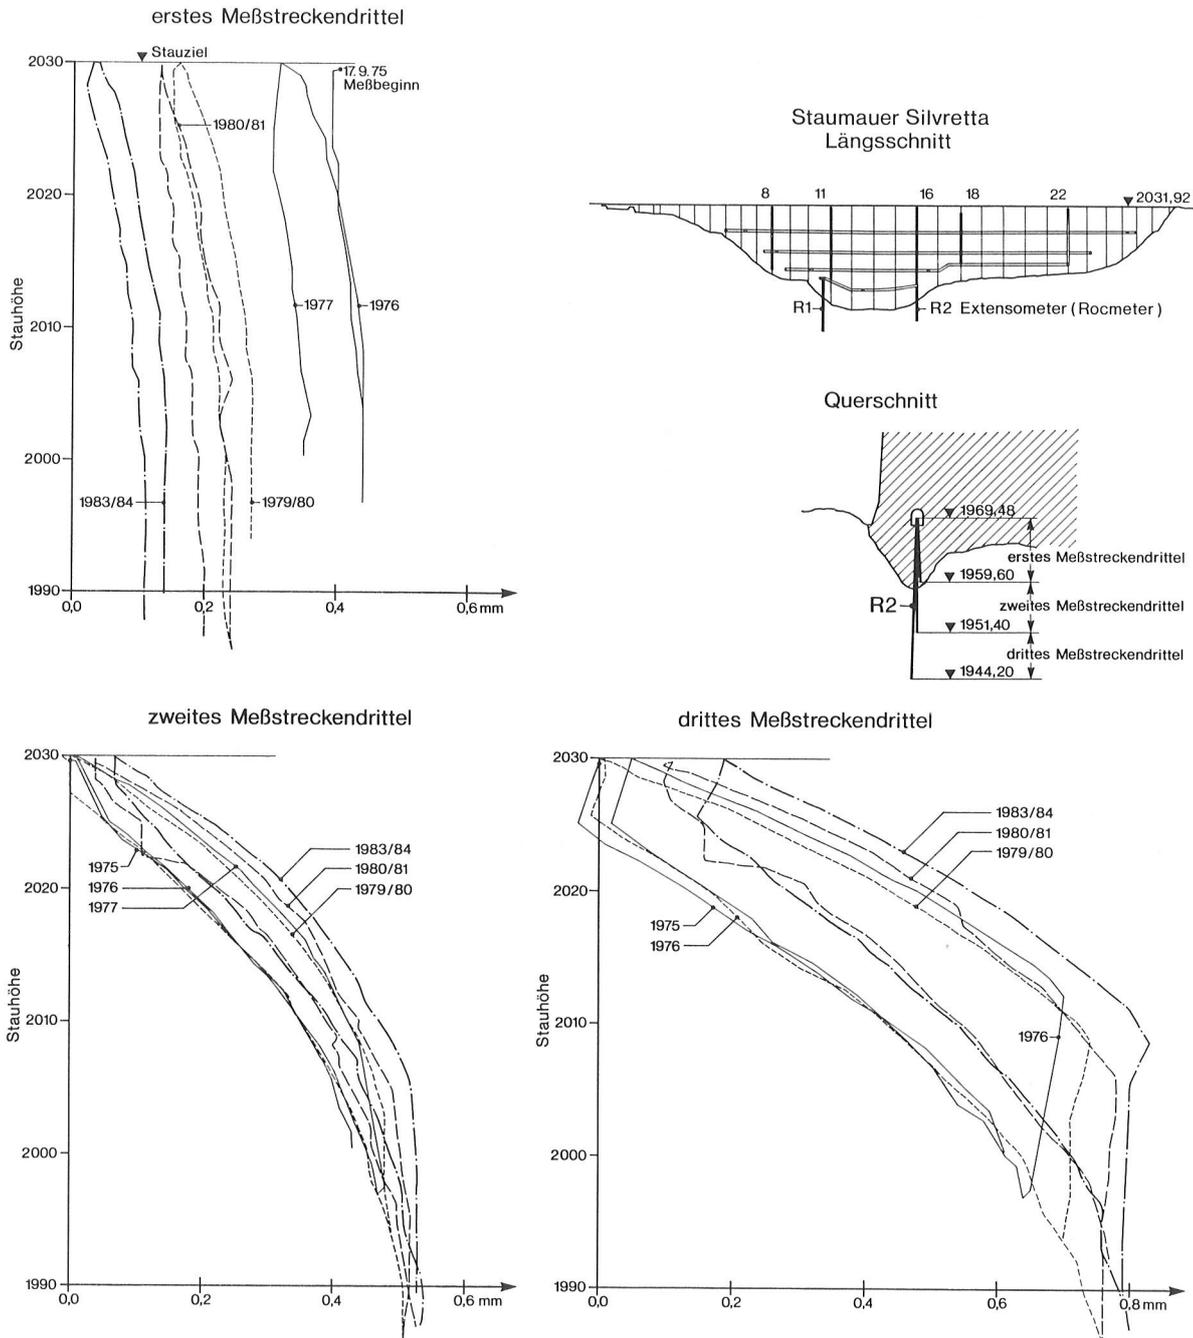
Abb. 2 Staumauer Silvretta  
Extensometermessungen (Rocmeter R2)  
Ergebnisse in Abhängigkeit von der Stauhöhe

In den Blöcken 11 und 15 wird seit 1975 nahe dem wasserseitigen Mauerfuß das vertikale Bewegungsspiel mittels vertikalen Extensometern (Rocmeter) laufend beobachtet. Jährlich einmal durchgeführte Nivellements am Mauerfuß, in den Mauerhängen und an der Mauerkrone ergeben die Verhältnisse für den gesamten Mauerkörper.

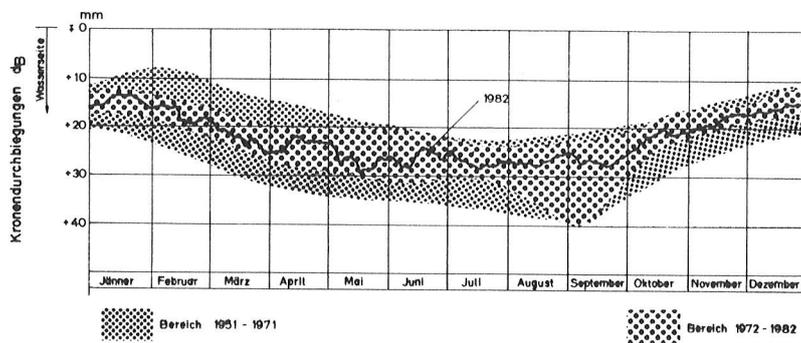
Abb. 1: Kronendurchbiegungen 1951 - 1982

Die Radialverschiebungen an der Krone werden mit einem Gewichtslot kontinuierlich überwacht und zur laufenden Kontrolle mit einer repräsentativen Mauertemperatur und der Stauhöhe in Relation gesetzt. Im Beobachtungszeitraum von über 30 Jahren zeigte die Kronenverschiebung einen gleichbleibenden Schwankungsbereich von etwa 18 mm ohne eine signifikante Tendenz zu bleibenden Verschiebungen. Der Stauinfluß auf die Durchbiegung liegt bei 6,4 mm, der jahreszeit- bzw. temperaturbedingte Schwankungsbereich bei  $\pm 10$  mm zufolge einer Schwankung der Bezugsbetontemperatur von etwa  $+ 8^{\circ}\text{C} \pm 12^{\circ}\text{C}$  bei Lufttemperaturschwankungen von  $+ 5^{\circ}\text{C} \pm 17^{\circ}\text{C}$ . Die Extremwerte wurden jeweils in außergewöhnlichen Betriebszuständen (Speicherentleerungen) erreicht. Aus dem gleichbleibenden Schwankungsbereich der jährlichen Maxima- und Minima der Kronendurchbiegung kann keine signifikante Verschiebungstendenz abgeleitet werden.

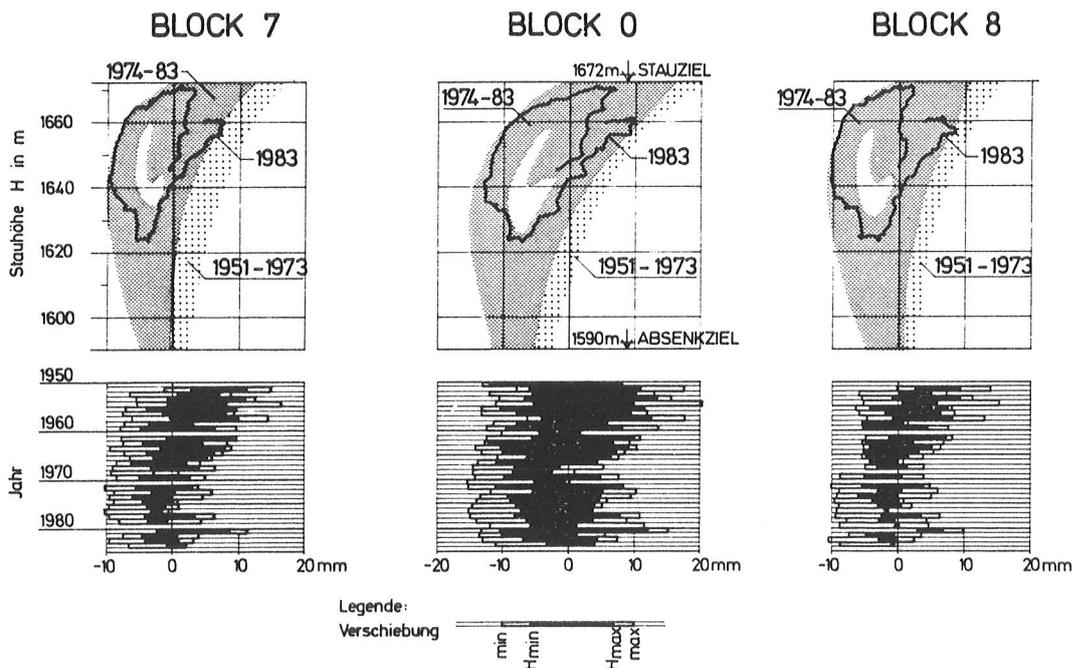
Abb. 1 Block 7, 0, 8, Krone, Radialverschiebung in mm

Da die Aufhängepunkte der Lote im Kronenbereich erst im letzten Betonierjahr 1951 fertiggestellt werden konnten, wurde mit den Messungen im Mittelblock während des ersten Vollstaujahres bei etwa halber Stauhöhe, bei den beiden seitlichen Blöcken im Frühjahr des folgenden Jahres begonnen. Da über die bleibenden Verschiebungen bis zum Absenken nach dem ersten Vollstau keine Daten vorliegen, müssen die Messungen auf das Frühjahr 1952 bezogen werden.

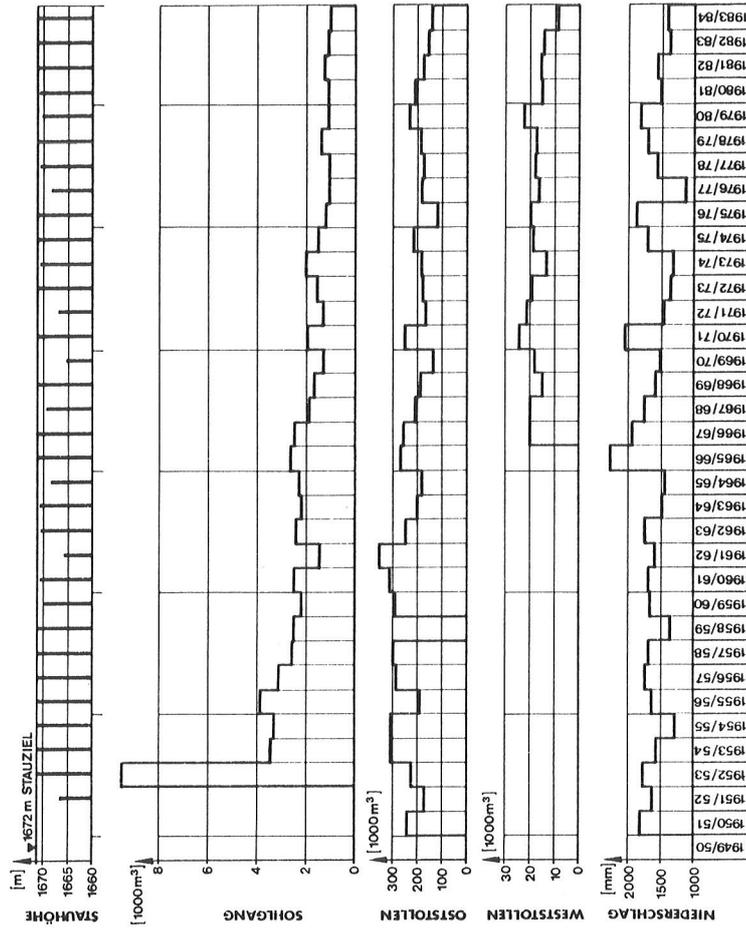
Abb. 3a Maximale Stauhöhe, Sickerwasserfrachten und Niederschlagshöhen der Jahresreihe 1950 - 1984, bezogen auf eine Stauperiode (1.4. - 31.5.)
