# DIE TALSPERREN ÖSTERREICHS

## HEFT 28

LANGZEITVERHALTEN ÖSTERREICHISCHER TALSPERREN  
UND FLUSS - STAUWERKE

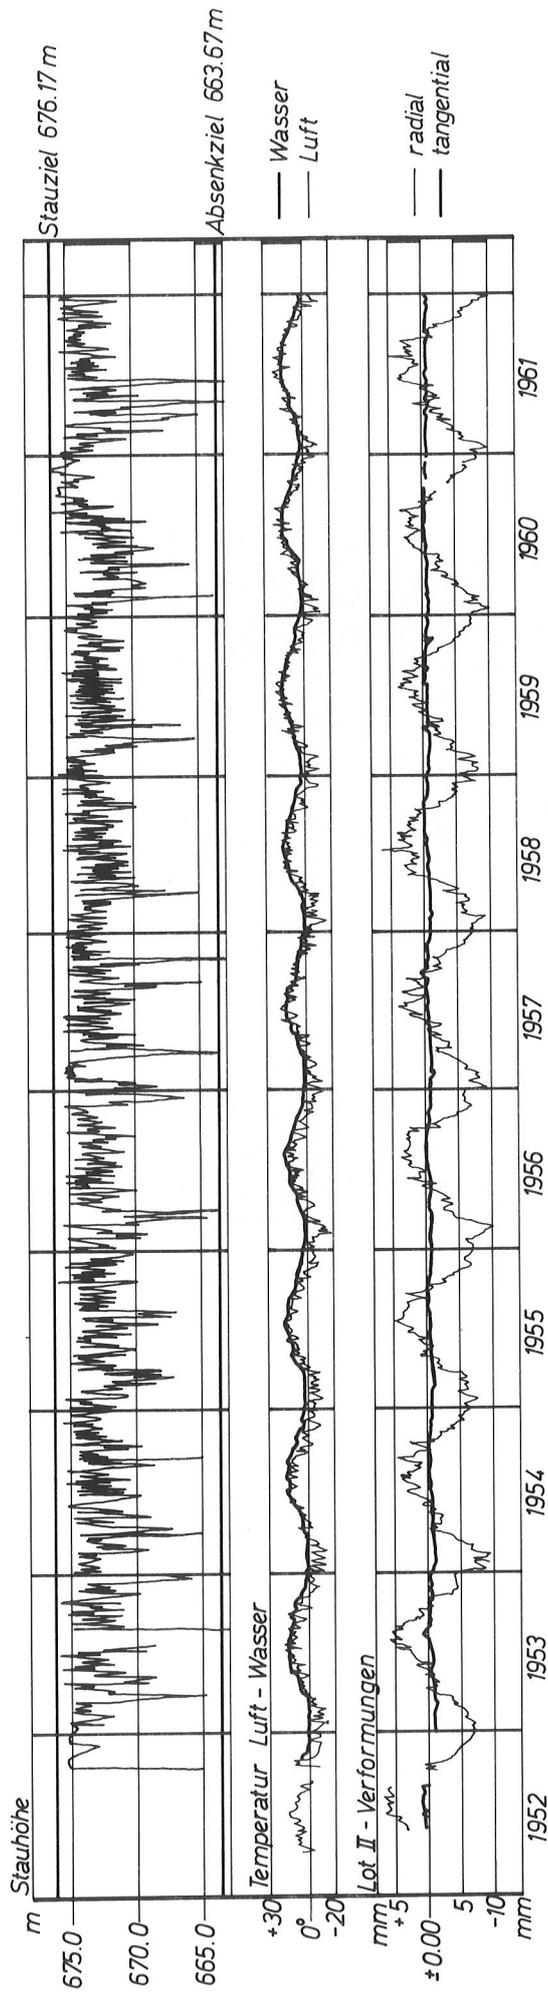
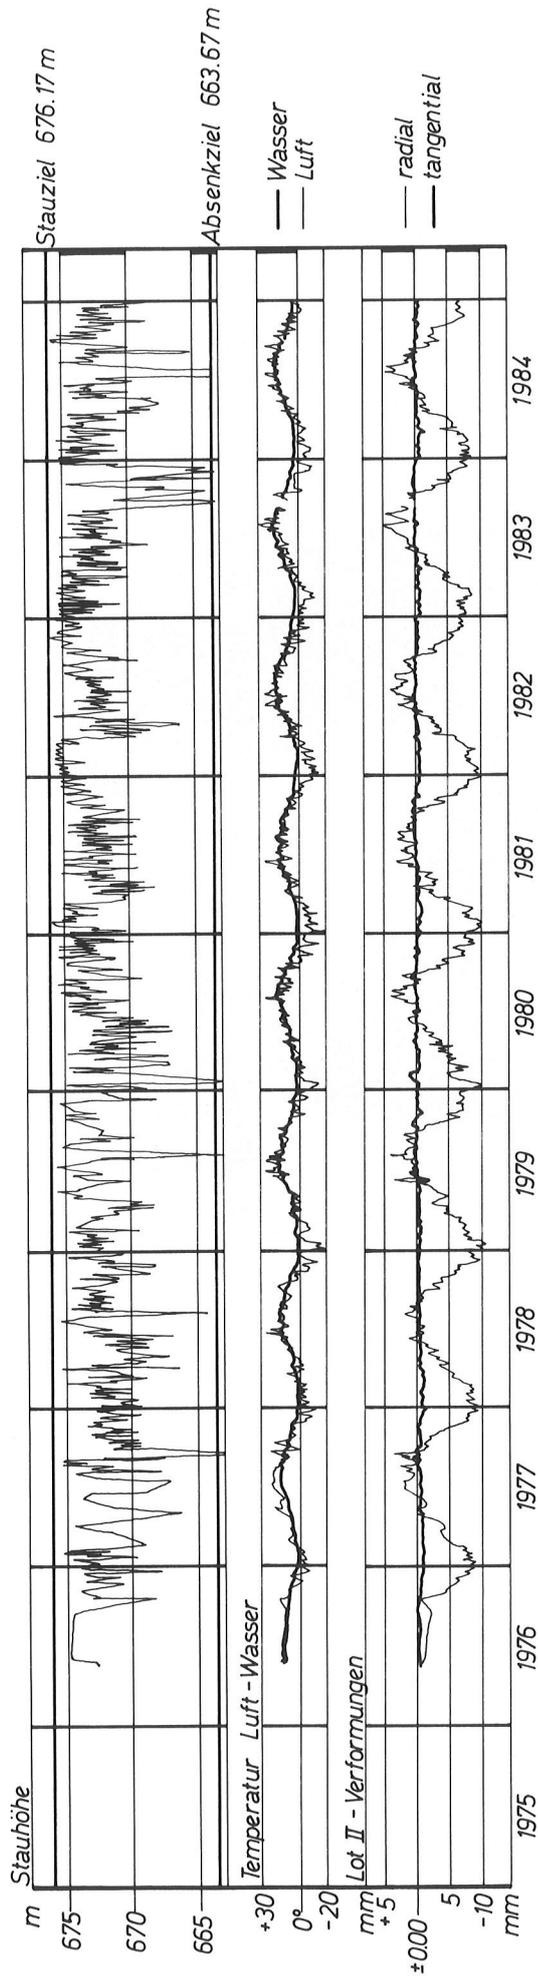
Abb. 4 Sperre Wiederschwing - Stauspiegel-, Temperatur- und Verformungsverlauf

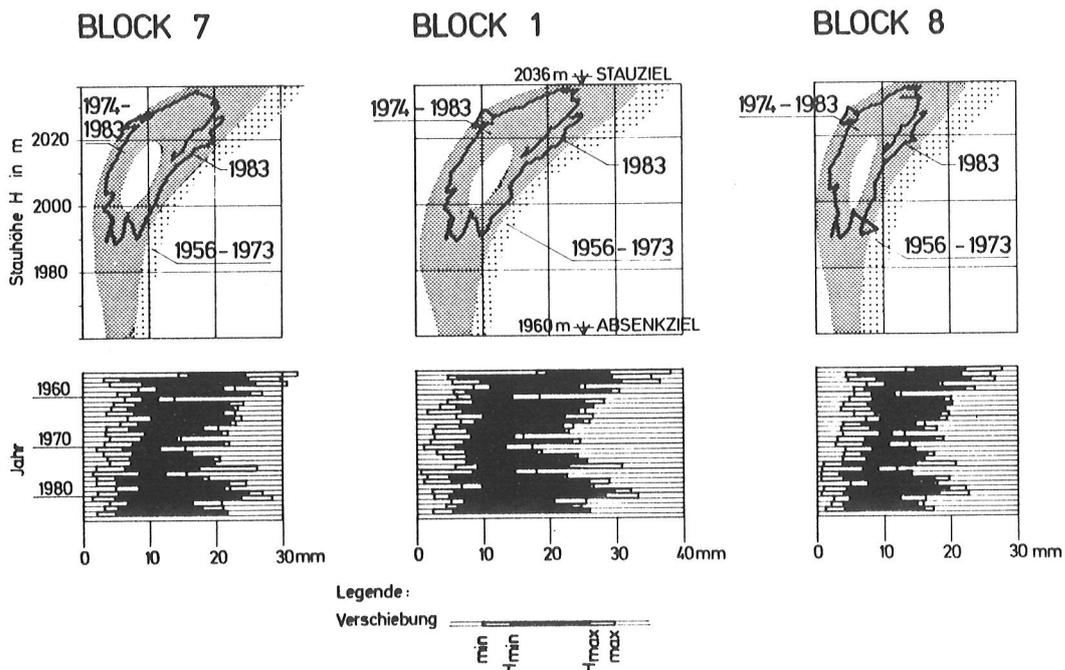
Abb. 1 Sperre Mooserboden, Block 7, 1, 8, Krone  
Radialverschiebung in mm

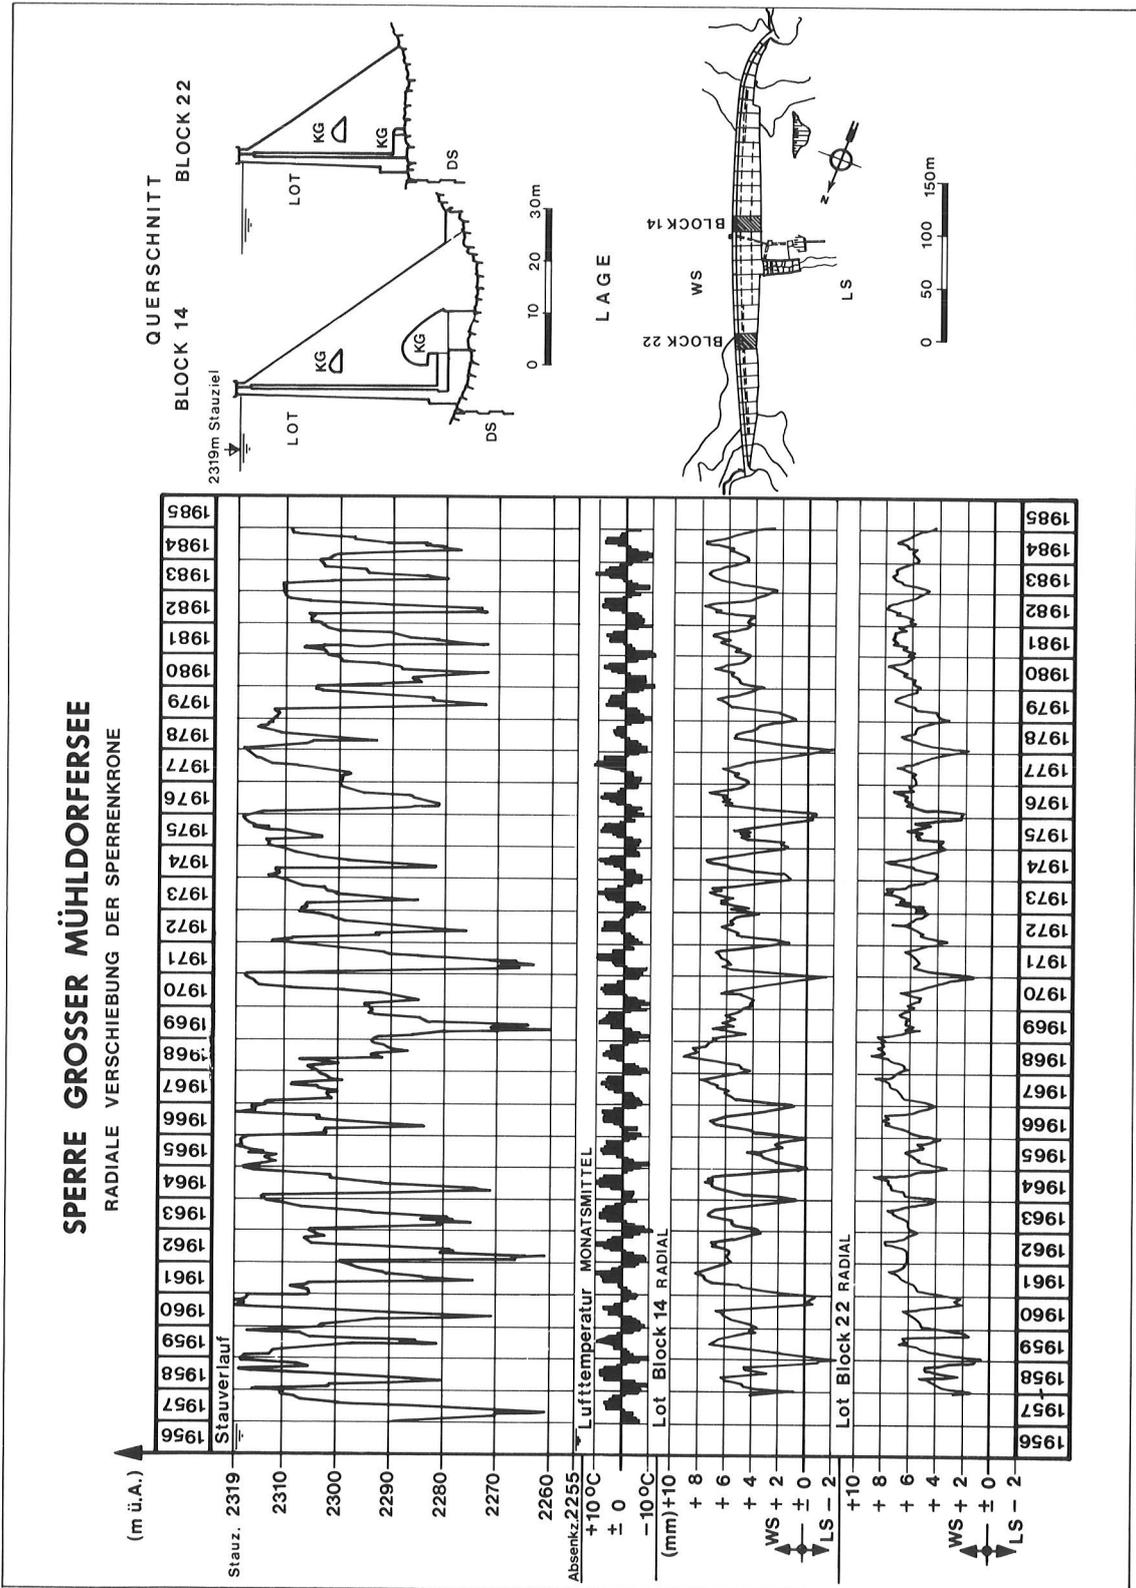
Abb.1 Stauverlauf, Lufttemperatur und radiale Verschiebungen der Sperrenkronen als Funktion der Zeit

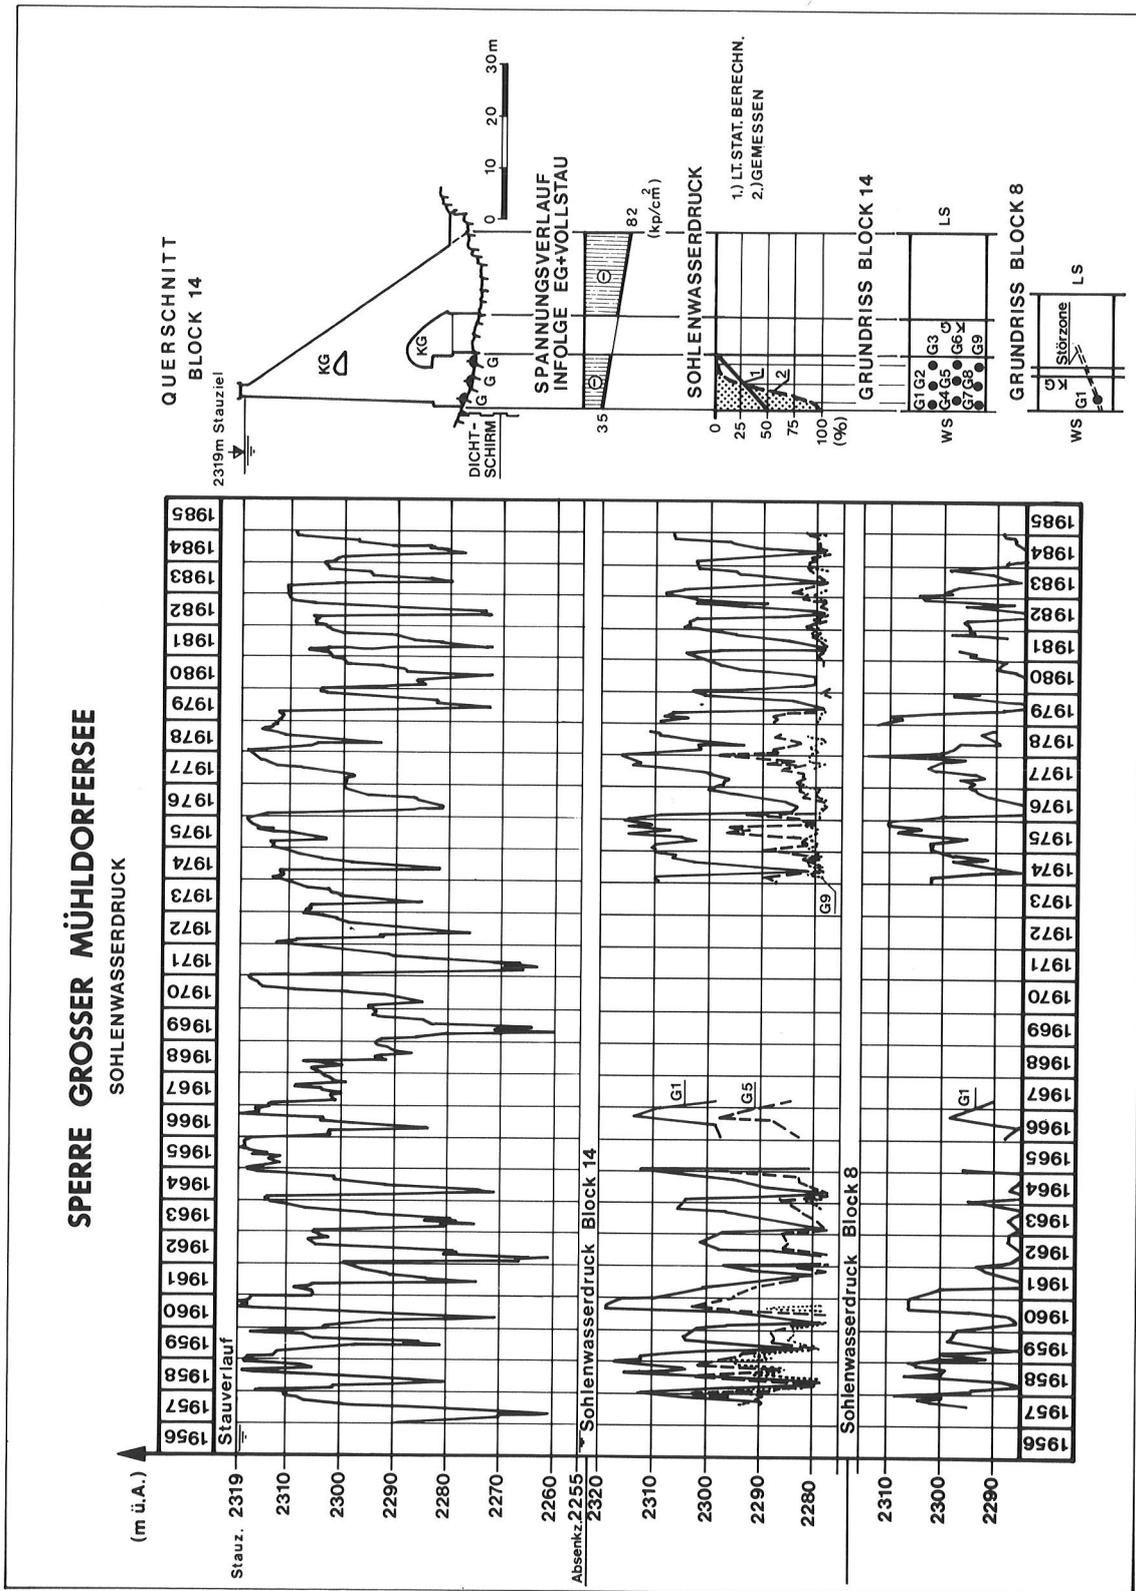
Abb.2 Stauverlauf und Sohlenwasserdruck als Funktion der Zeit

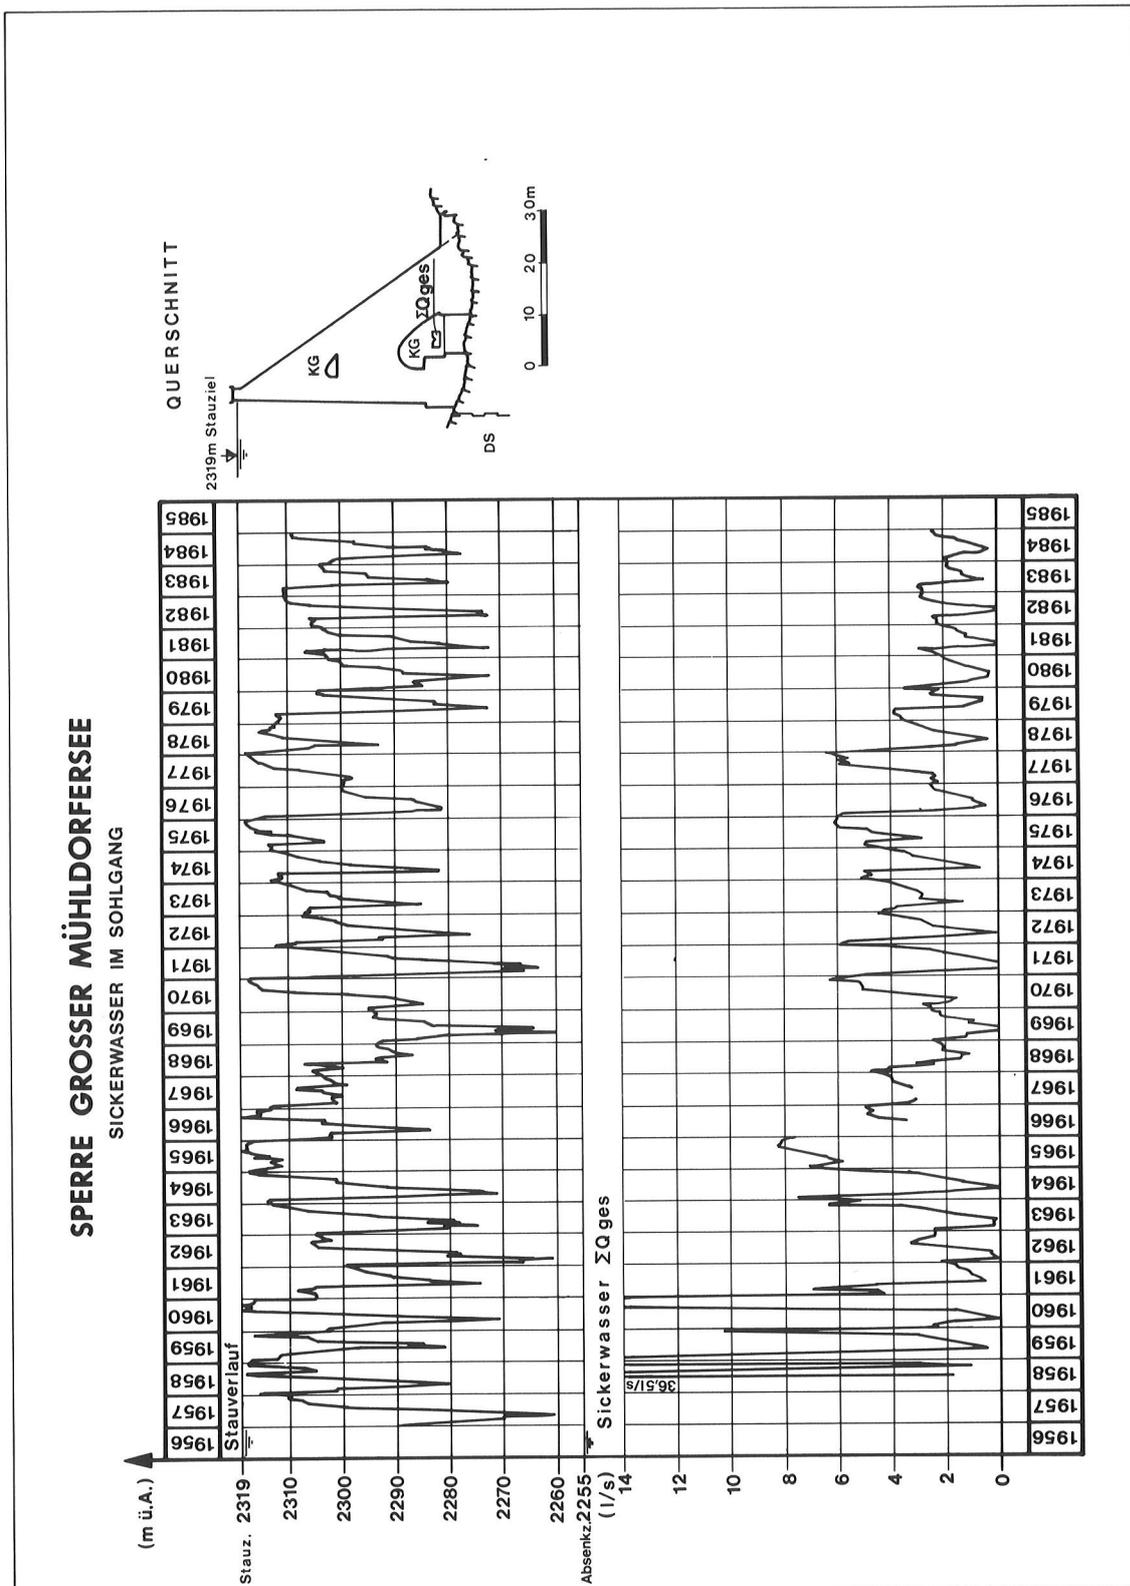
Abb.3 Stauverlauf und Sickerwasserverluste als Funktion der Zeit

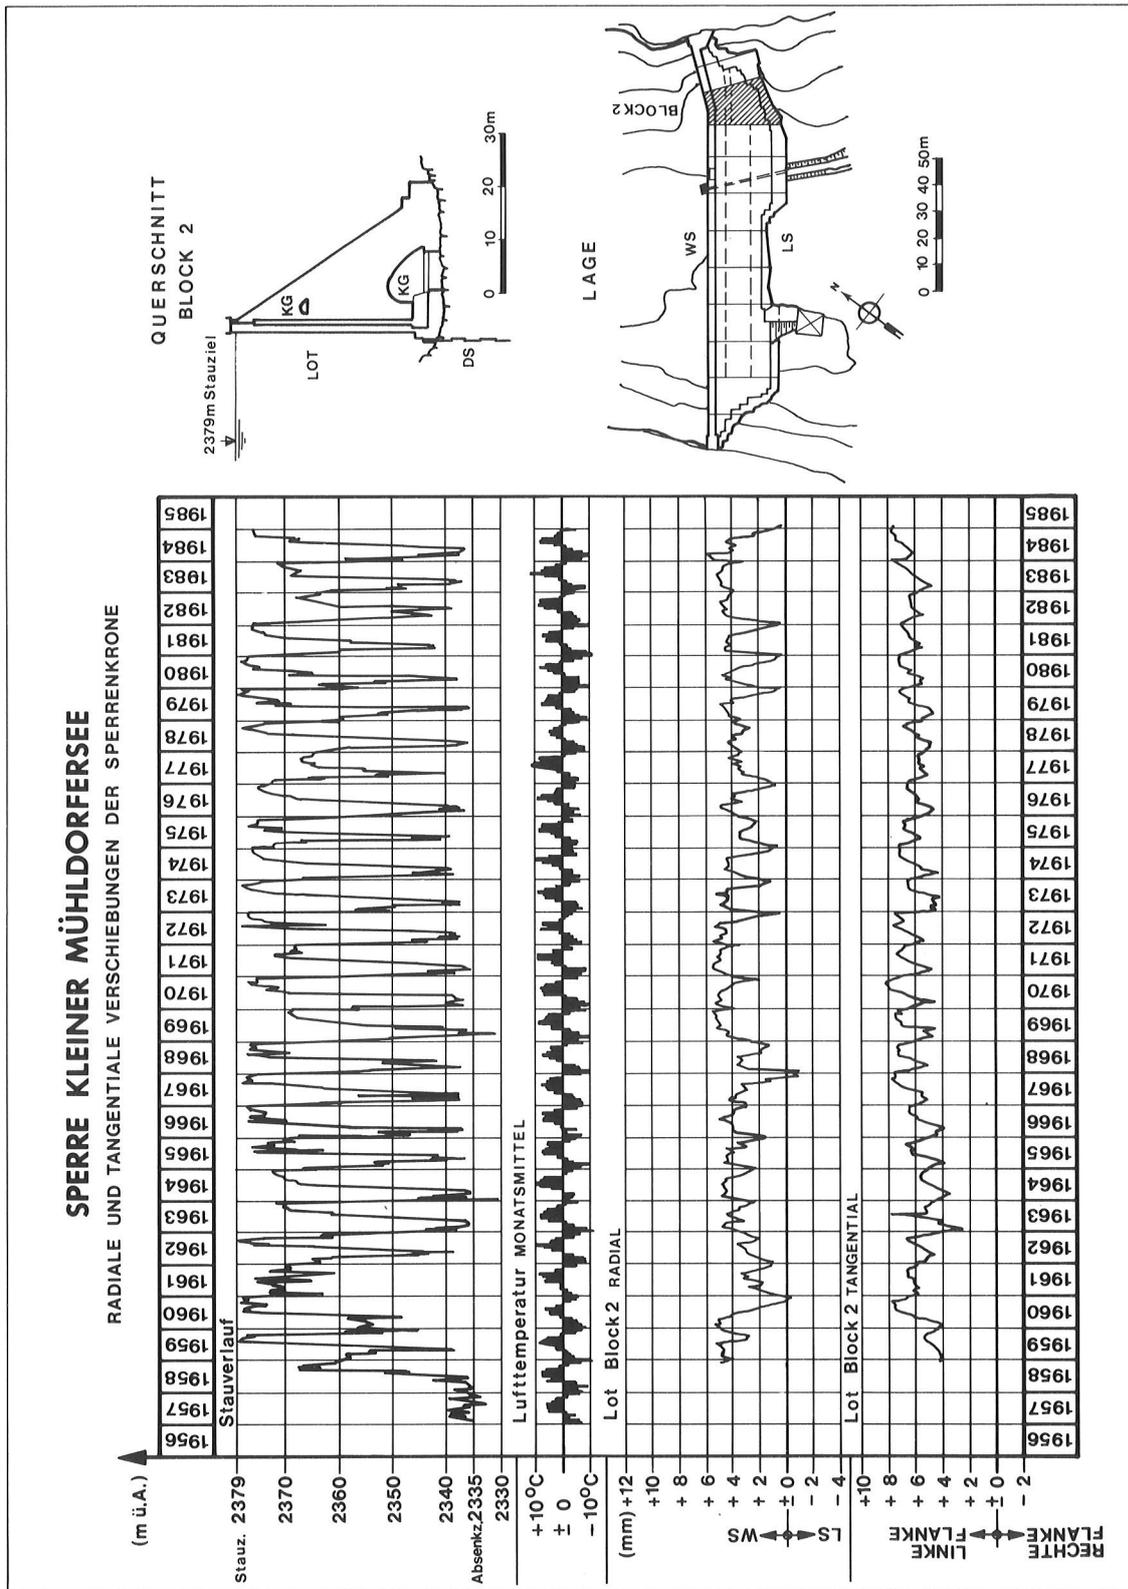
Abb.4 Stauverlauf, Lufttemperatur und radiale Verschiebungen der Sperrdamme als Funktion der Zeit

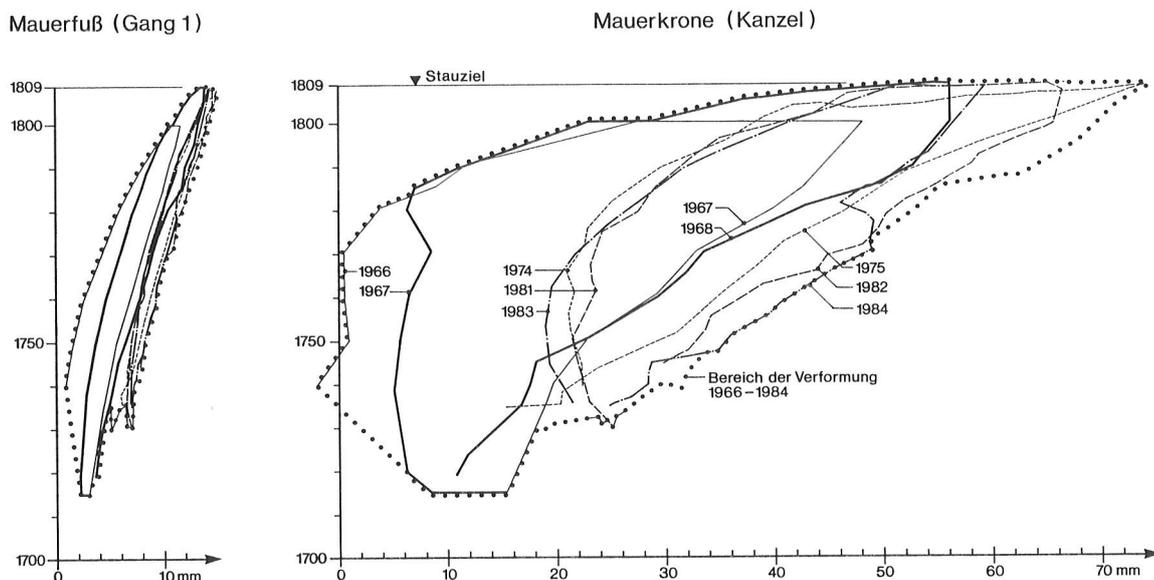
Abb. 1 Staumauer Kops  
Ergebnisse der Lotmessungen im höchsten Mauerblock (Block 15)  
Stauabhängige Radialverformung für Mauerfuß und Mauerkrone

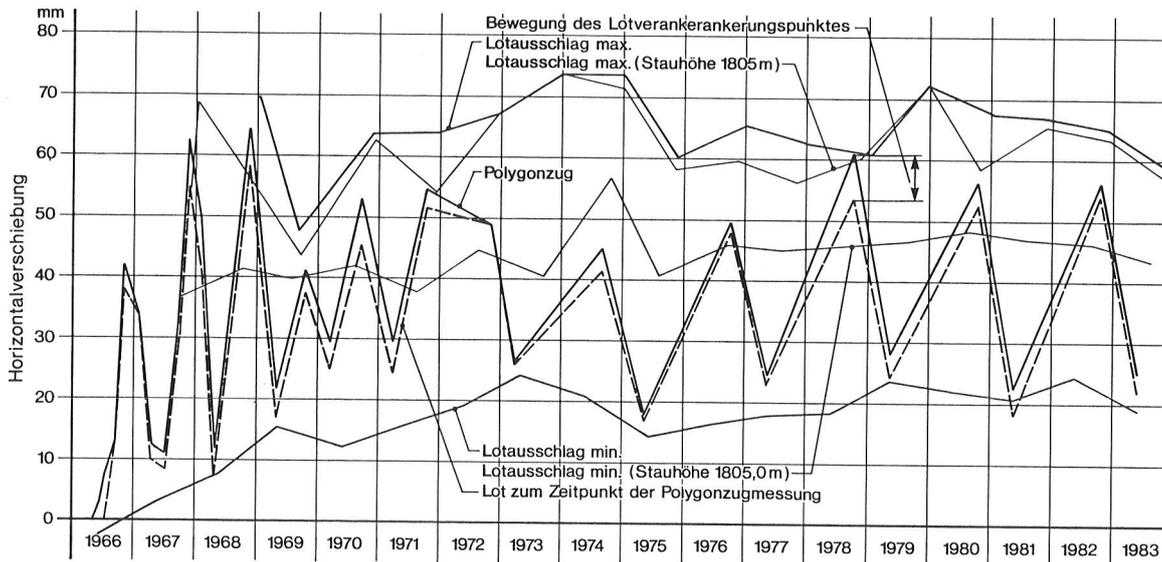
Abb. 2 Staumauer Kops  
Gegenüberstellung der Meßergebnisse aus den Lotmessungen und den Polygonzugmessungen sowie maximale und minimale Lotausschläge für den höchsten Mauerblock (Block 15)

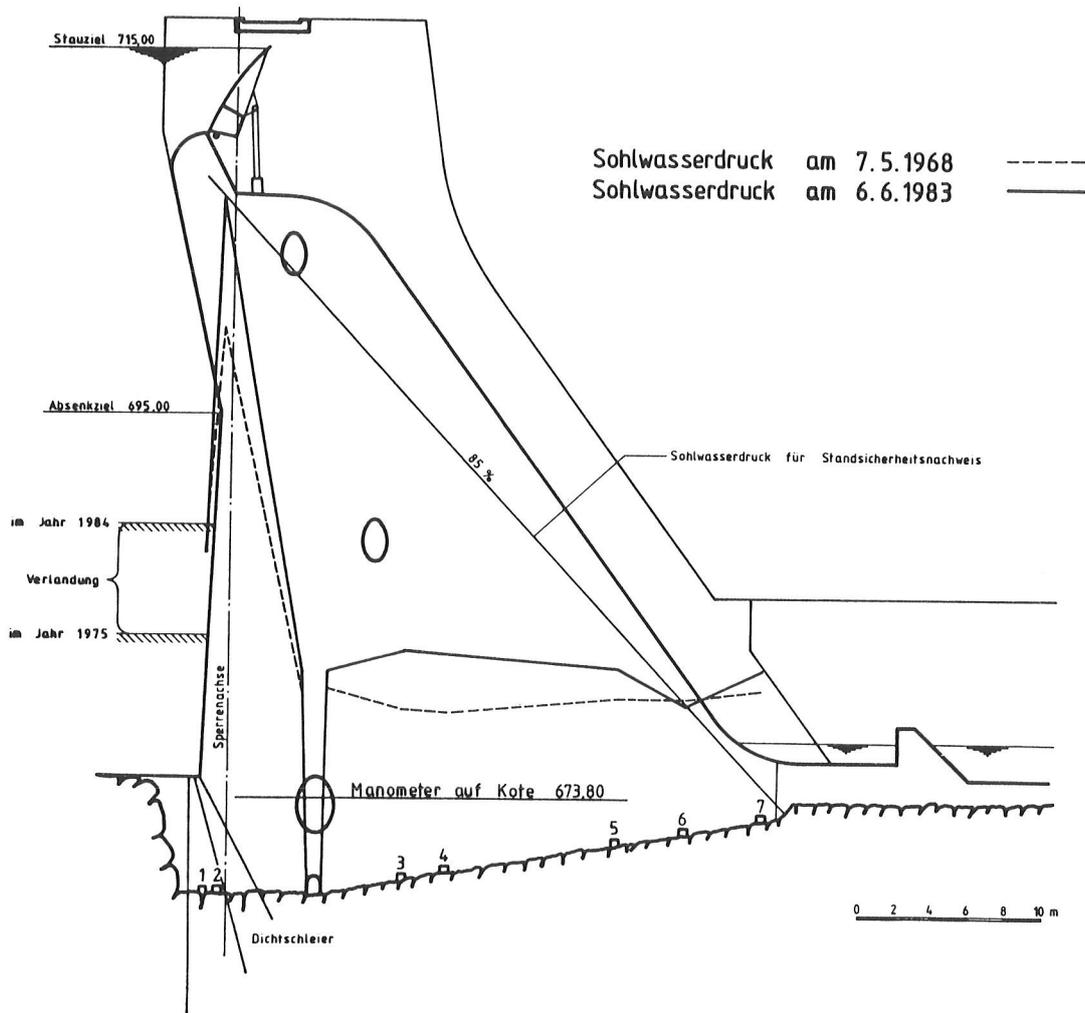
Abb. 1 Sperre Raggal  
Radialschnitt mit Sohlwasserdruckverteilung bei Vollstau

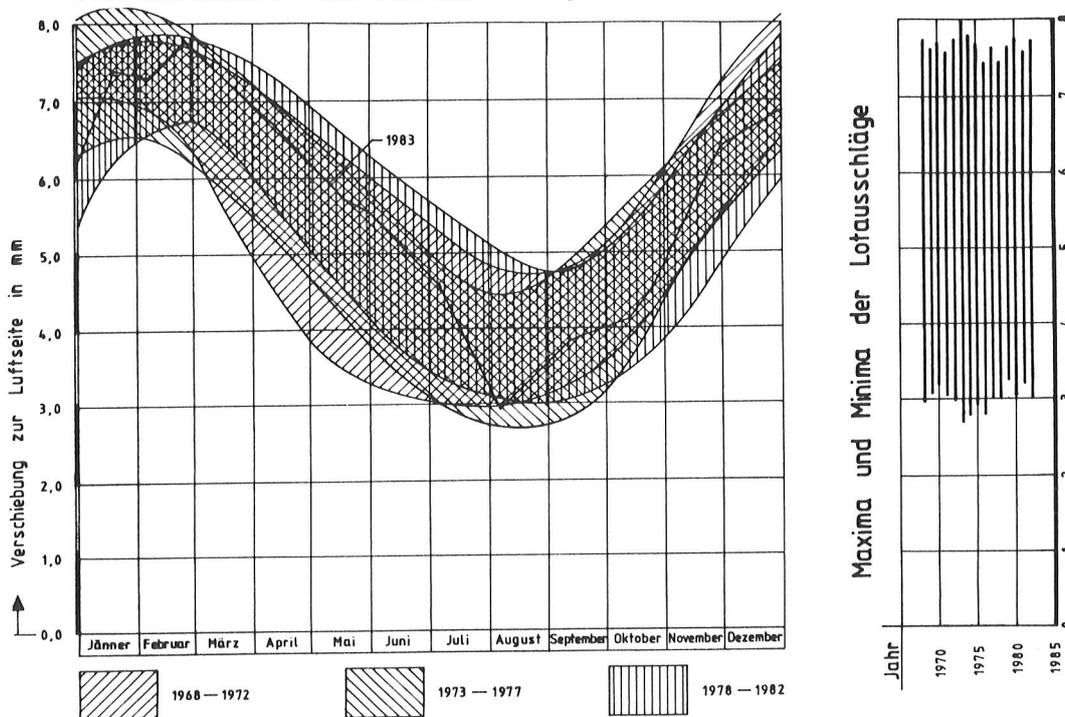
Abb. 3 Sperre Raggal - Kronendurchbiegung bei Vollstau rechte Flanke (Leitmauer rechts der Hochwasserentlastung)

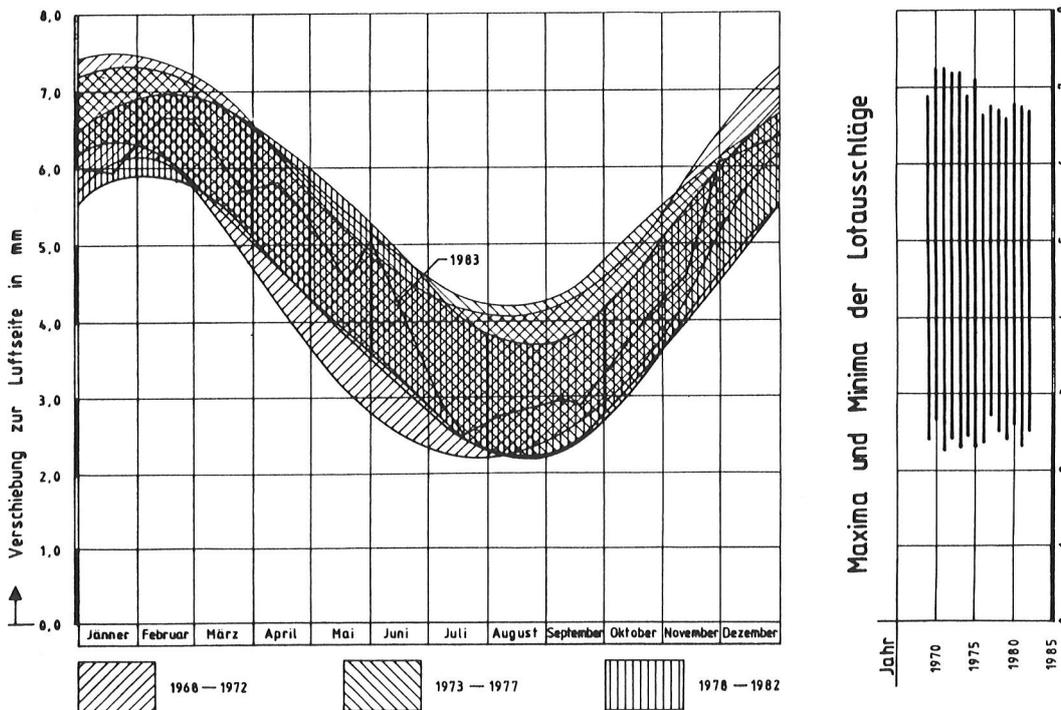
Abb. 4 Sperre Raggal - Kronendurchbiegung bei Vollstau  
linke Flanke (Leitmauer links der Hochwasserentlastung)

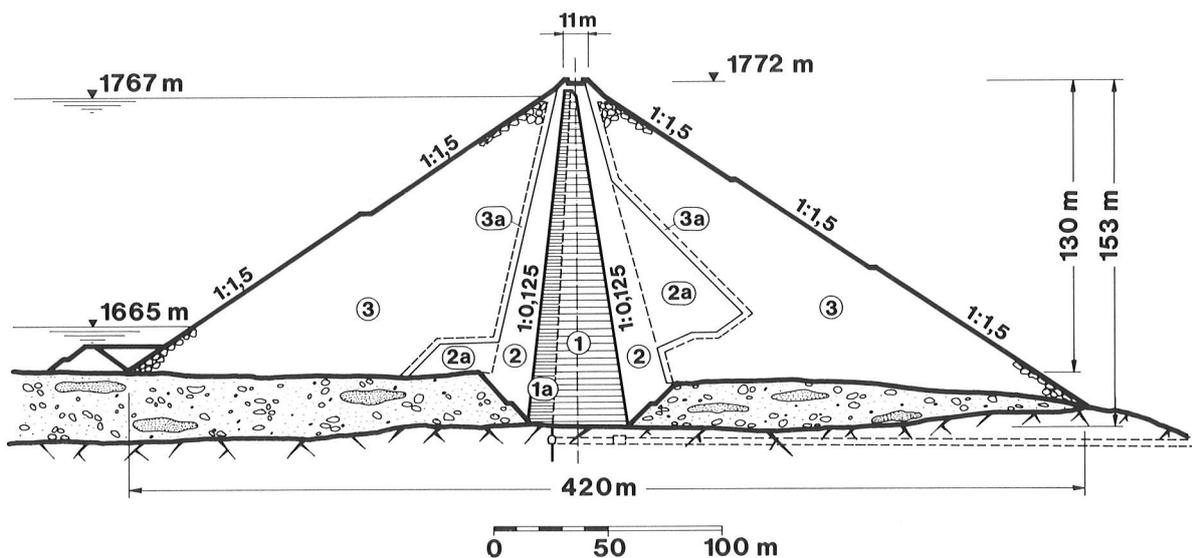
Abb. 1 Staudamm Gepatsch, Hauptquerschnitt

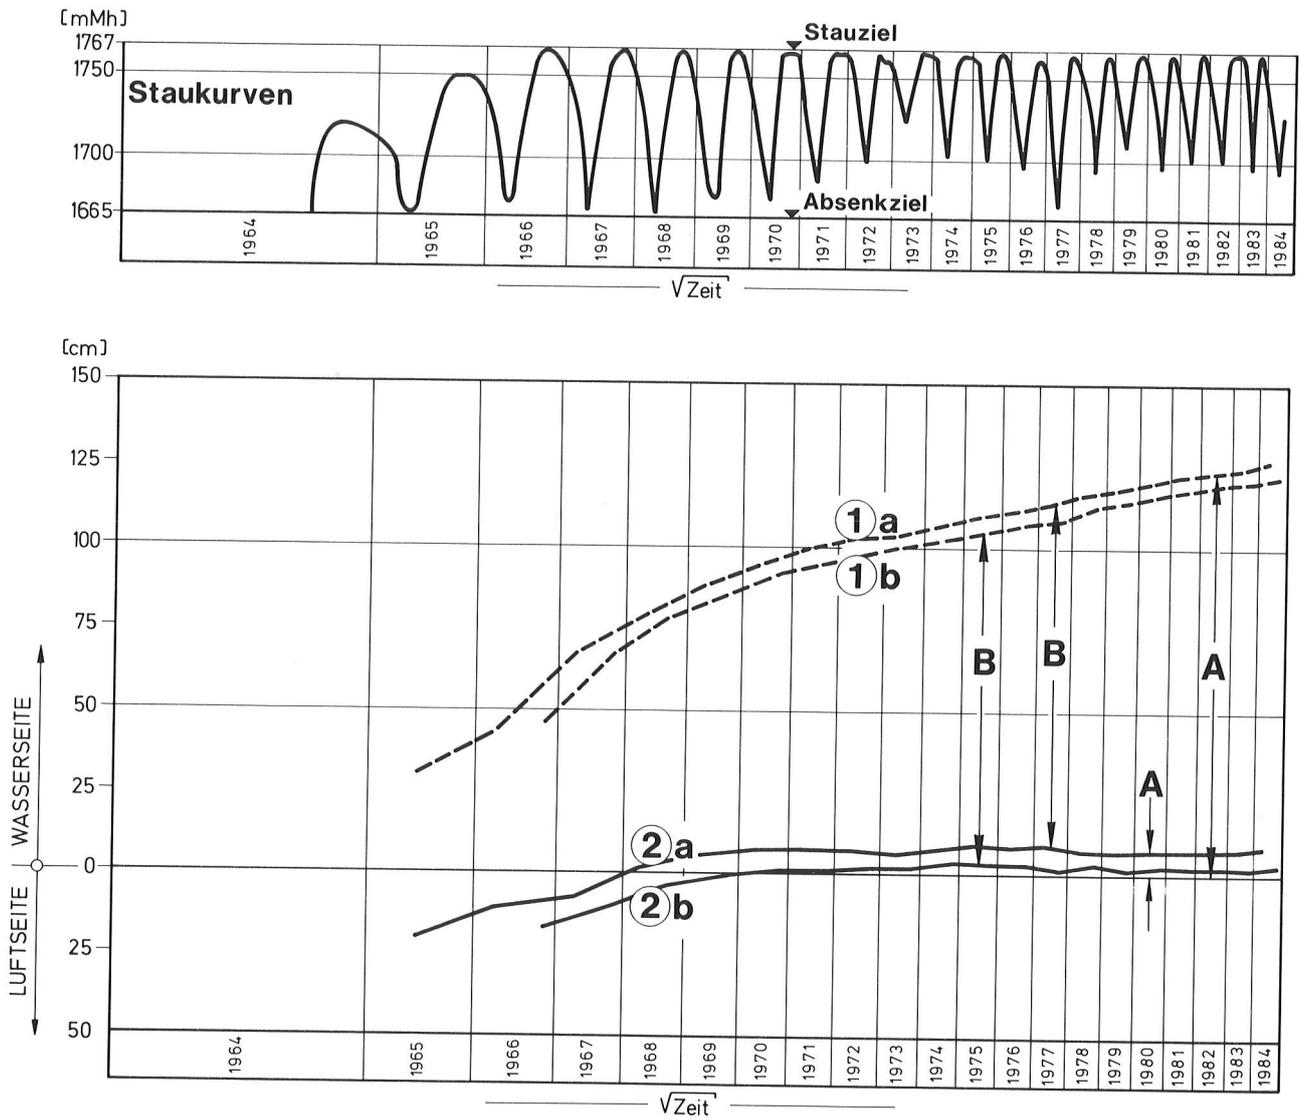
Abb. 4 Ganglinien der Horizontalverschiebungen der Meßpunkte 1 und 2  
a . . . bei Stauhöhe 1700 m Mh  
b . . . bei Stauhöhe 1766 m Mh  
A . . . Irreversible Horizontalverschiebung der Meßpunkte gegenüber der Einbaulage  
B . . . Aufweitung

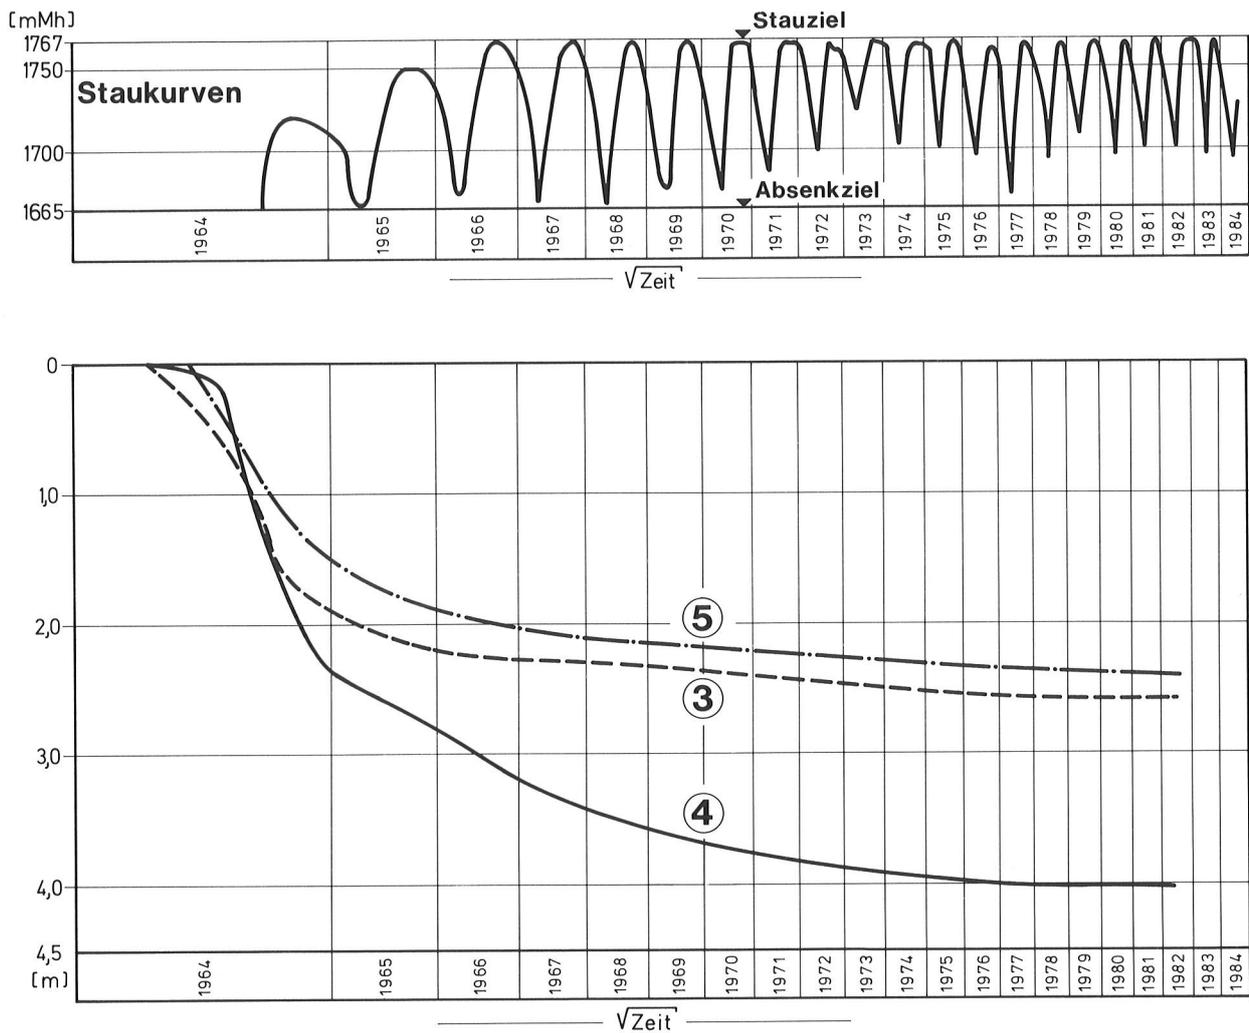
Abb. 5 Ganglinien der Setzungen der Meßpunkte 3, 4 und 5 - bei Stauhöhe 1690 m Mh

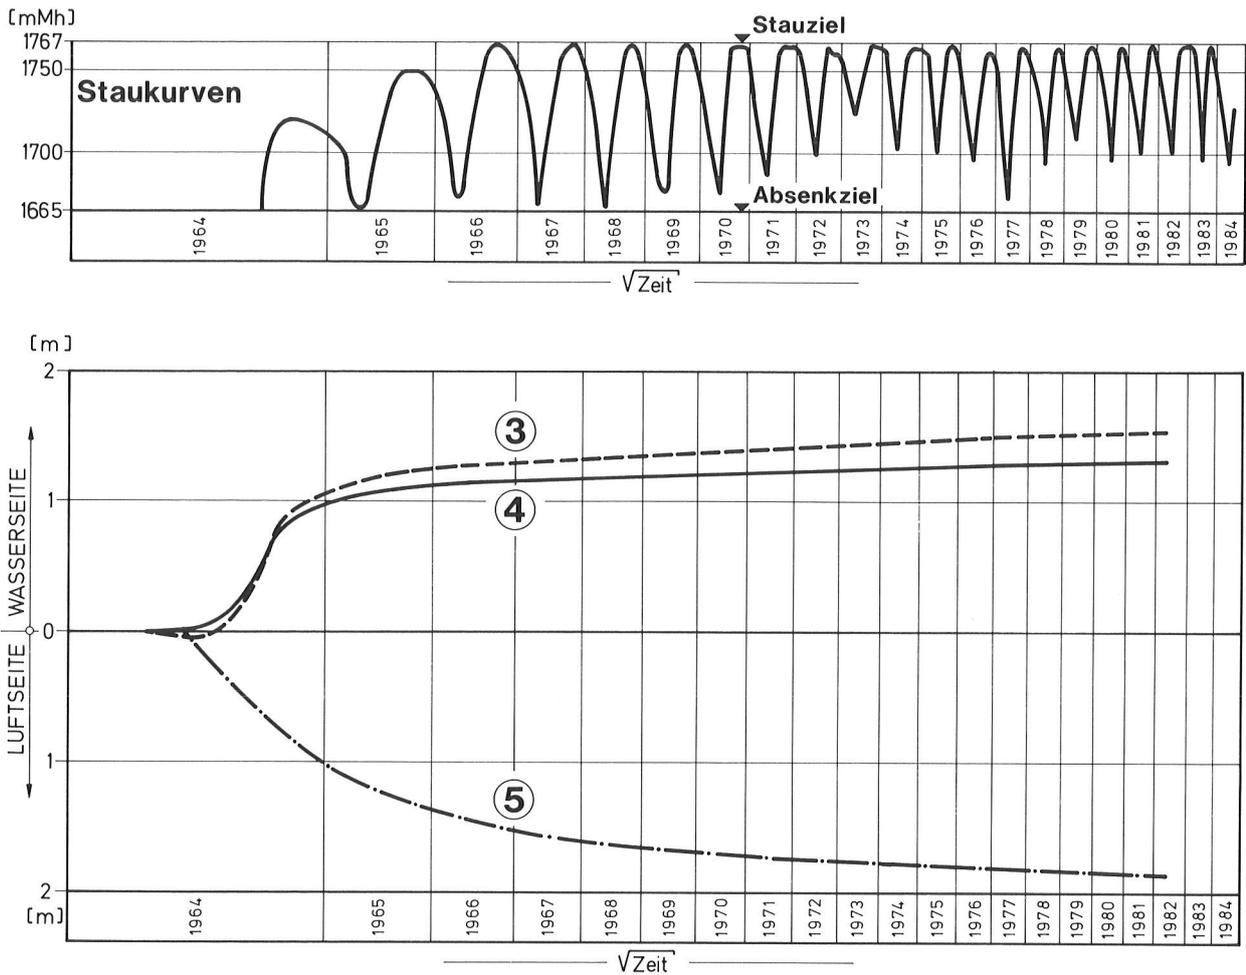
Abb. 6 Ganglinien der Horizontalverschiebungen der Meßpunkte 3, 4 und 5 - bei Stauhöhe 1690 m Mh

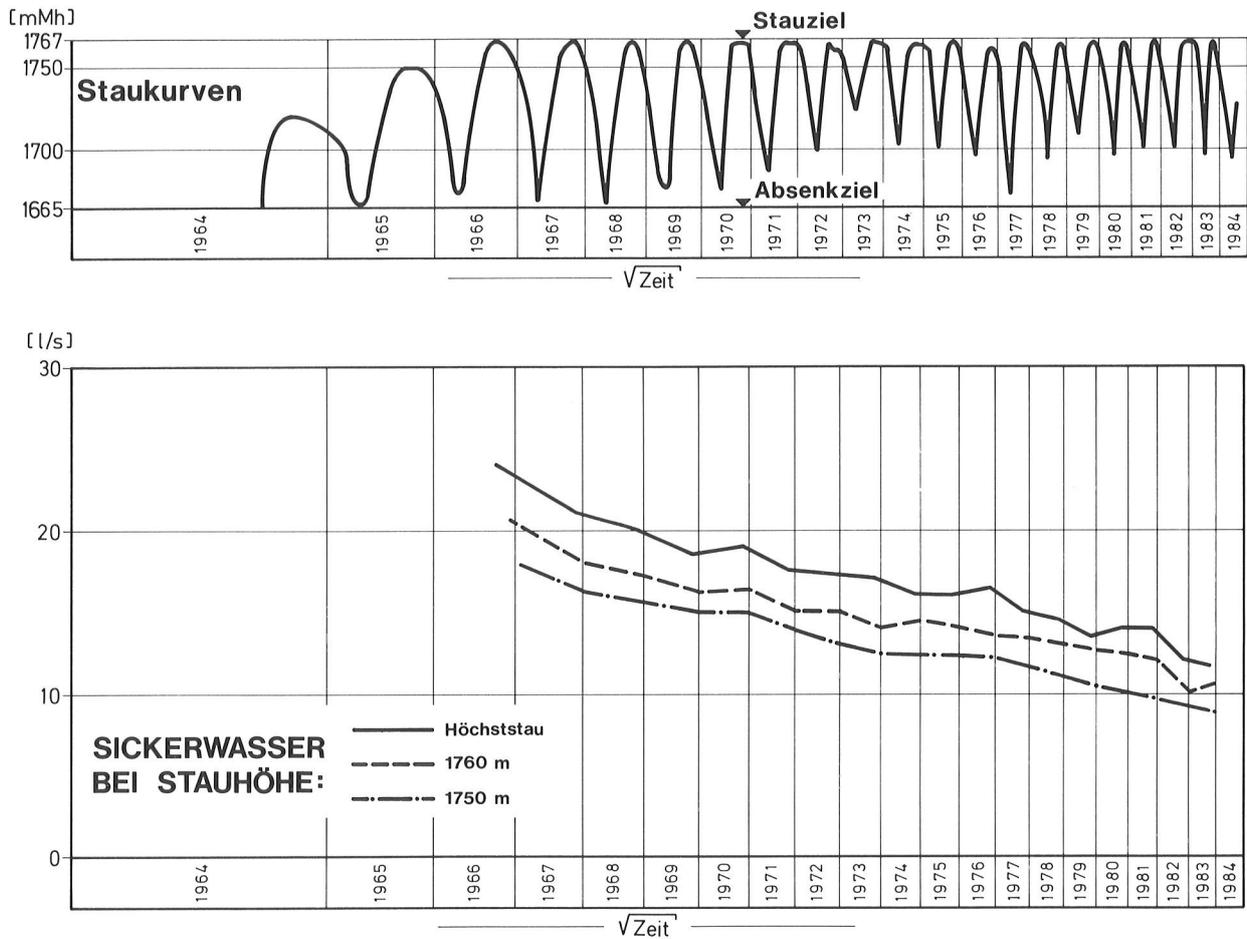
Abb. 7 Sickerwasserganglinien  
 - bei Stauhöhe 1750 m Mh  
 - bei Stauhöhe 1760 m Mh  
 - bei Höchststau

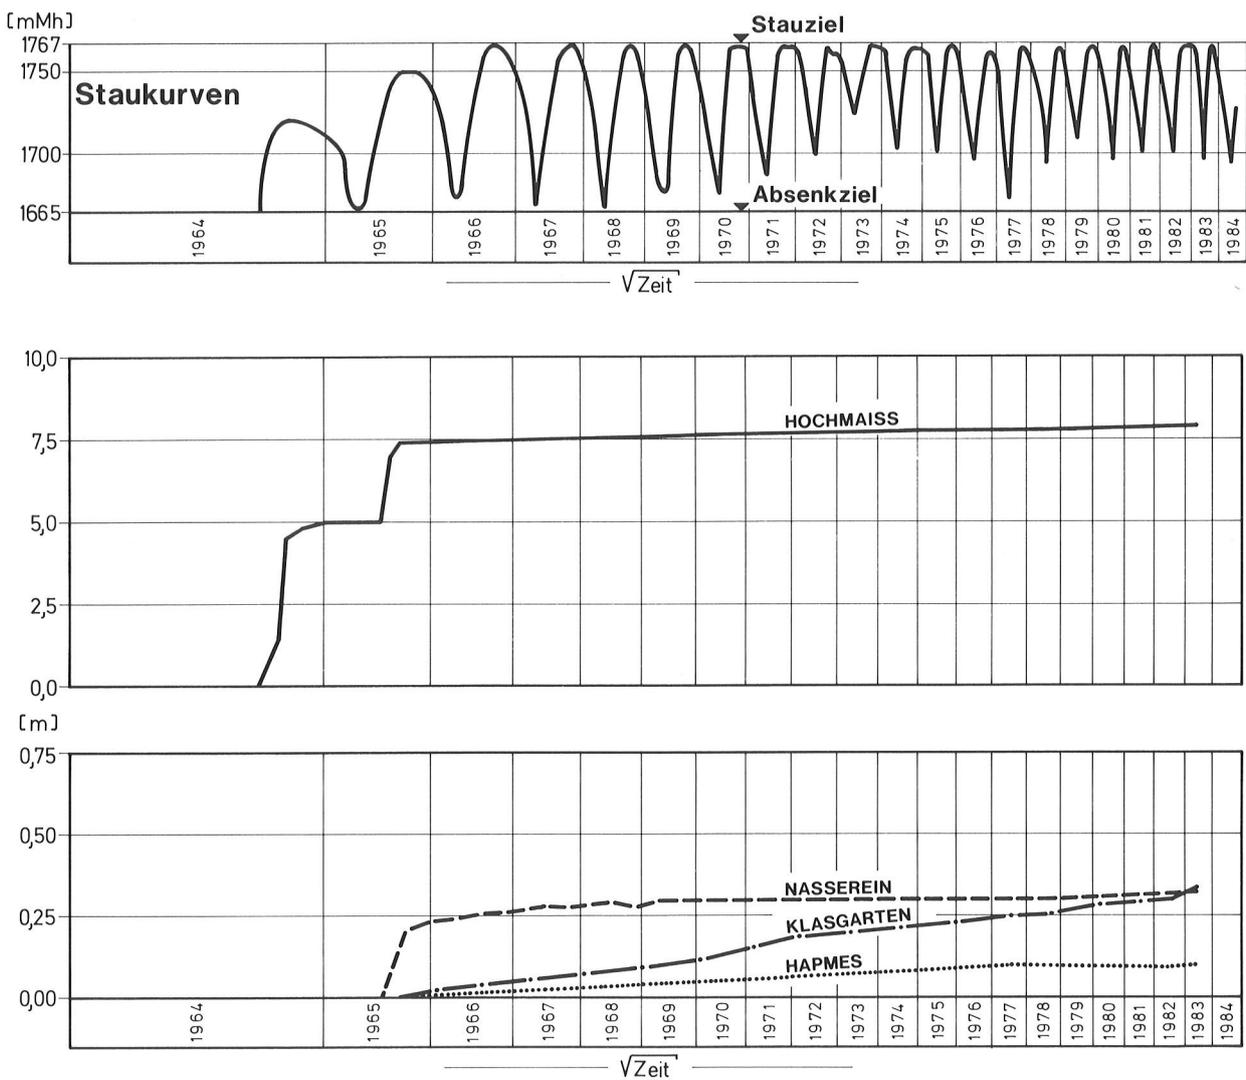
Abb. 9 Ganglinien der Setzungen der Speicherhänge - bei Stauhöhe ca. 1700 m Mh

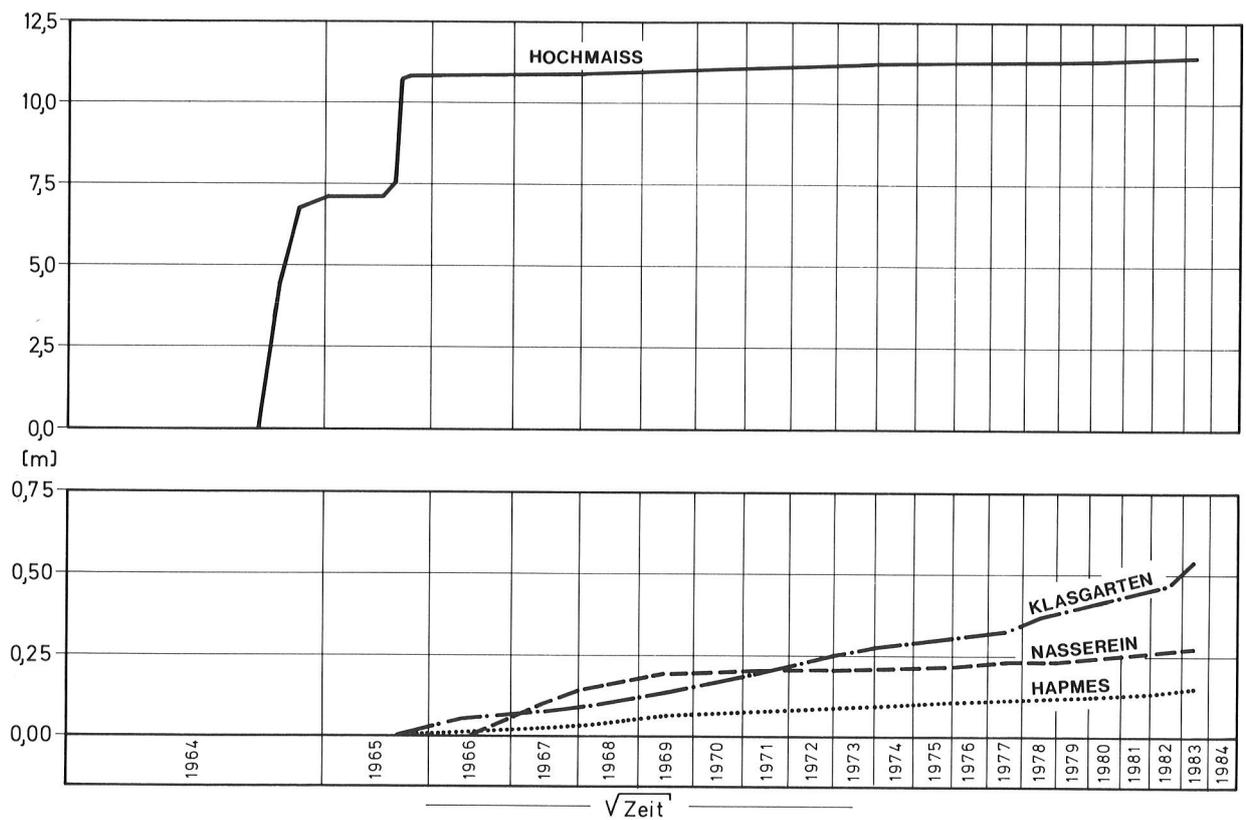
Abb. 1o Ganglinie der Horizontalverschiebungen  
der Speicherhänge - bei Stauhöhe ca. 1700 m Mh
