# DIE TALSPERREN ÖSTERREICHS

## HEFT 28

LANGZEITVERHALTEN ÖSTERREICHISCHER TALSPERREN  
UND FLUSS - STAUWERKE

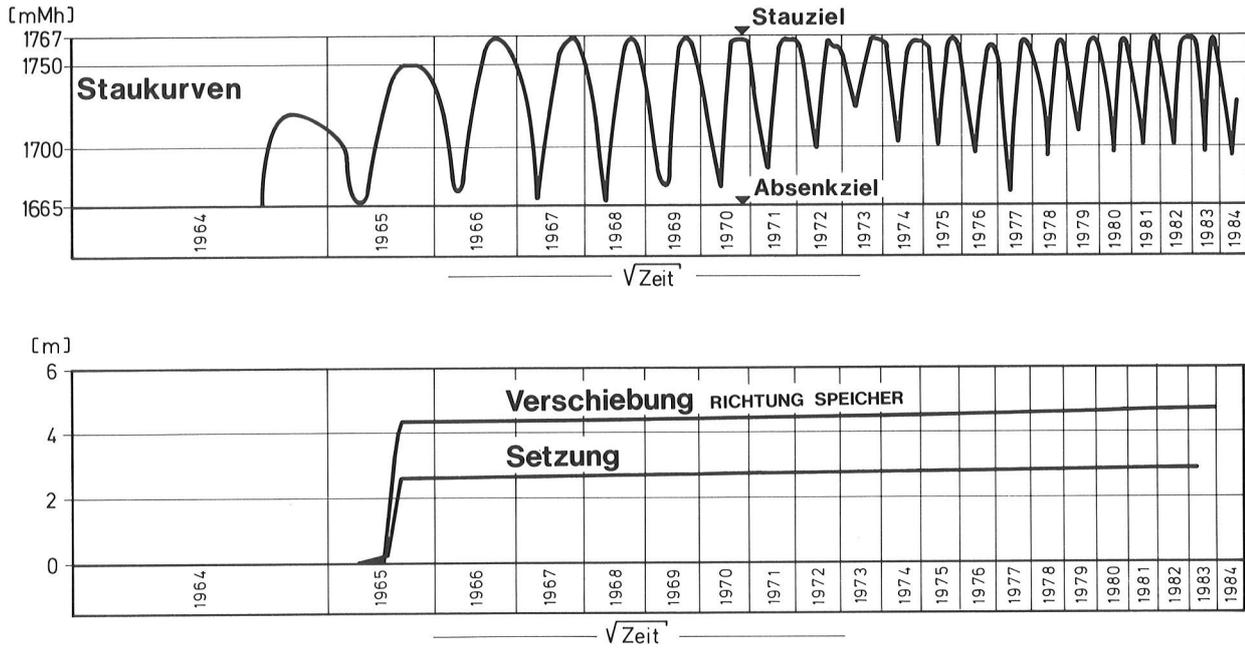
Abb. 11 Ganglinien der Horizontalverschiebung und Setzung im Sondierstollen I (Stollenbrust) - ab 1965 (Bewegungen während des ersten Teilstaus sind nicht enthalten).

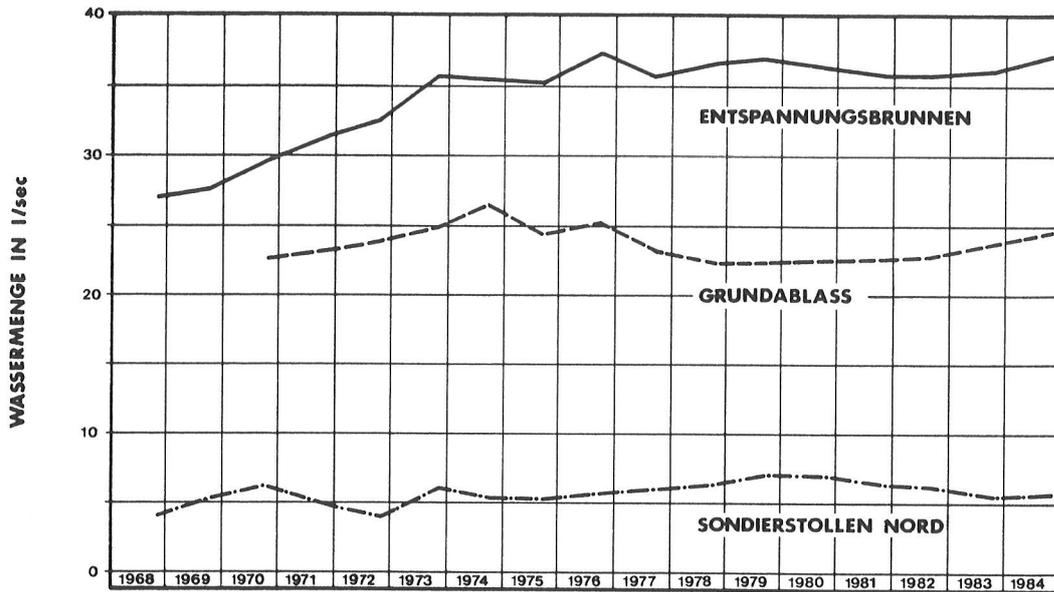
Abb. 2 Damm Durlaßboden, Wassermengen bei Vollstau

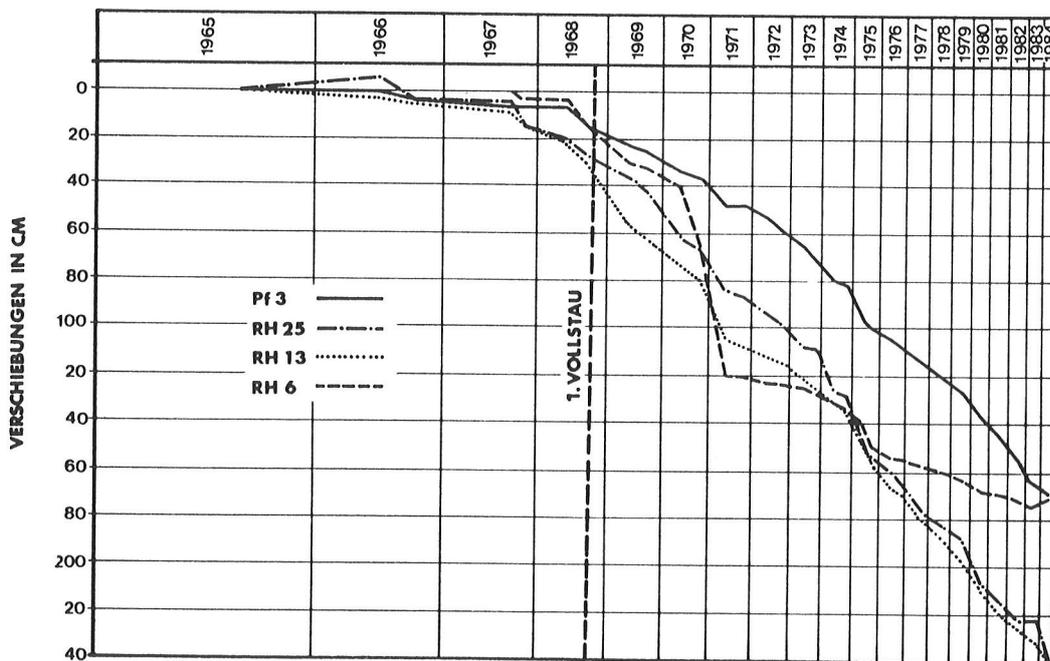
Abb. 5 Stauraum Durlaßboden, Verschiebungen der Vektoren Pf3, RH25, RH13, RH6  
Zusammenfassend kann daher festgestellt werden, daß sich die ausgeführten Maßnahmen und Überwachungseinrichtungen als zweckmäßig erwiesen haben. Die Meßergebnisse zeigen, daß die rheologischen Materialeigenschaften bei der Analyse von Verformungsmessungen von wesentlicher Bedeutung sind.

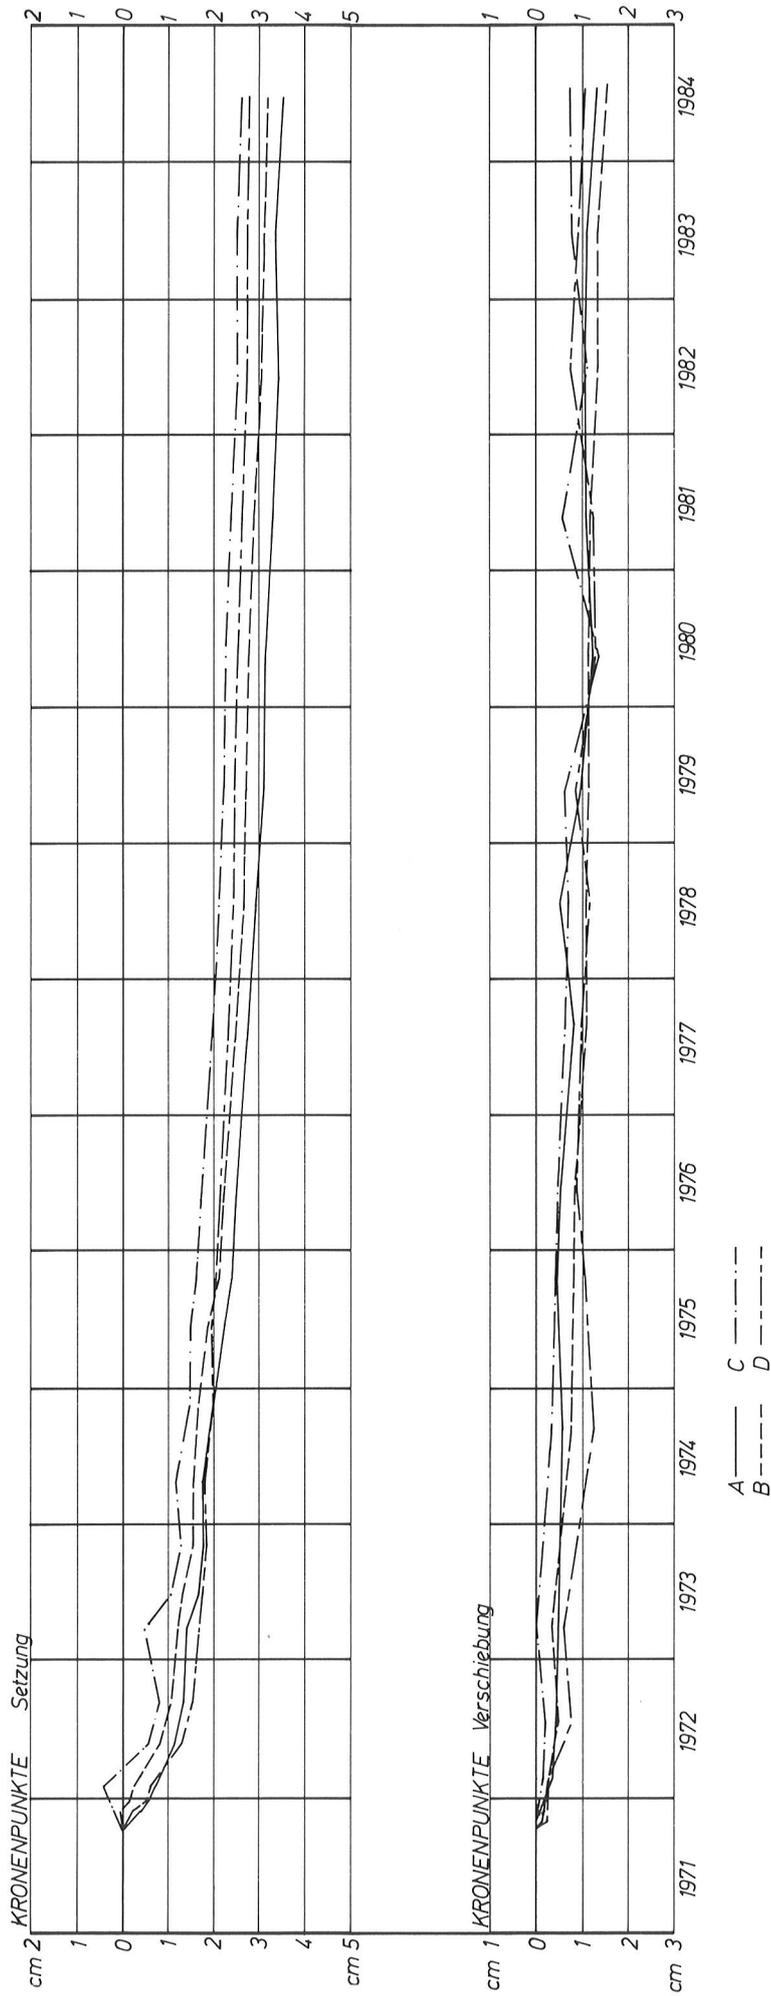
Abb.3 Wurtenalmdamm - Kronenverformungen

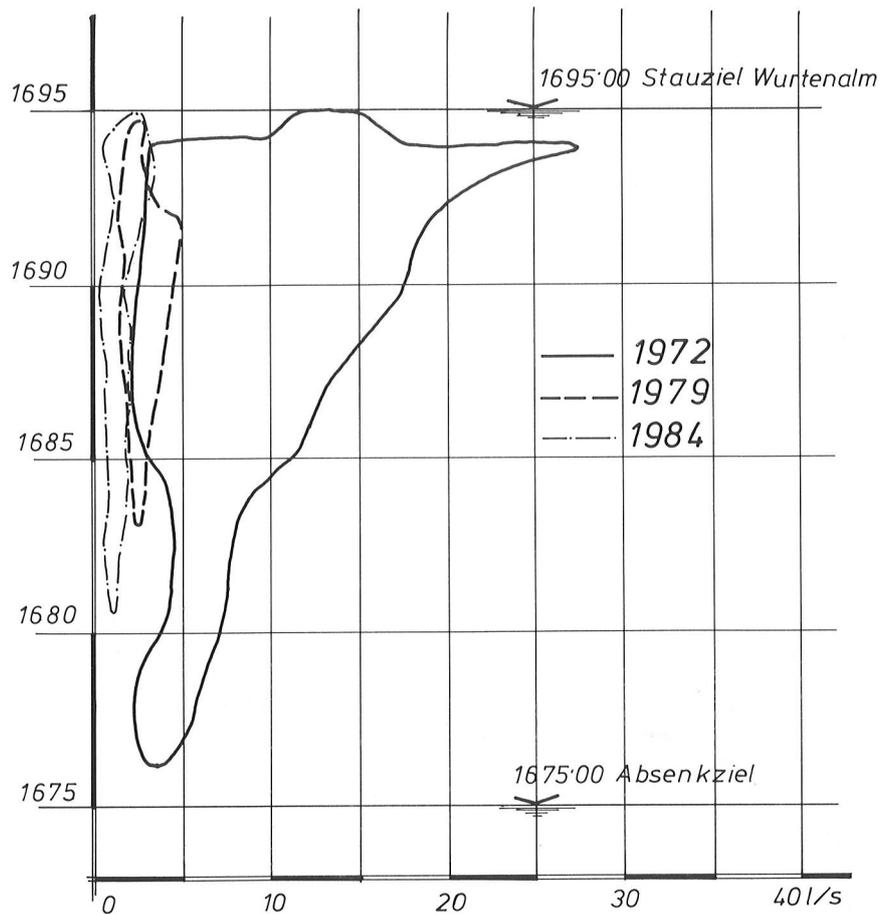
Abb.5 Wurtenalmdamm - Sickerwasserverluste

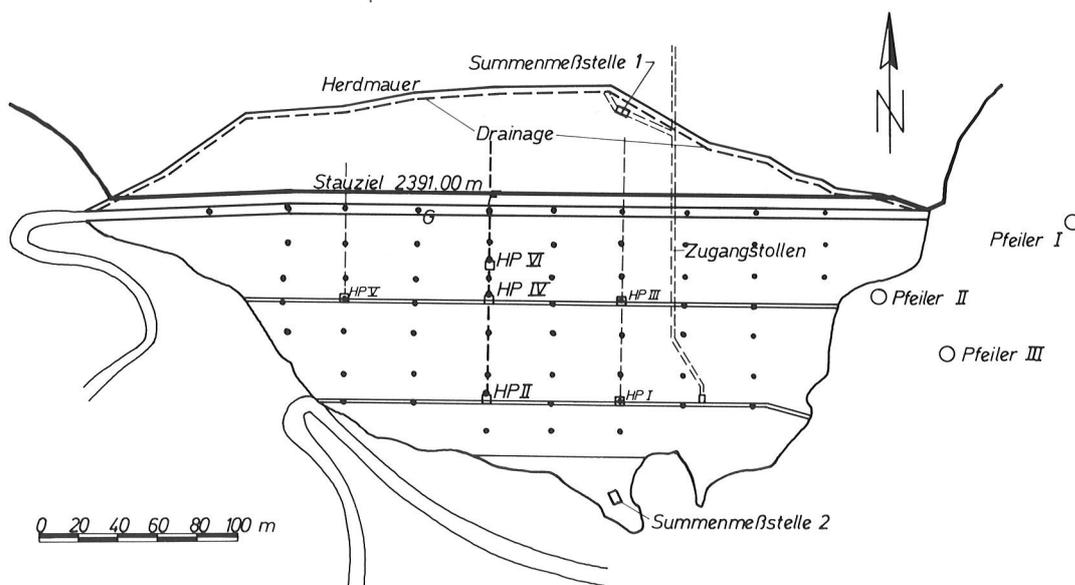
Abb.2 Meßeinrichtungen Oschenikseedamm

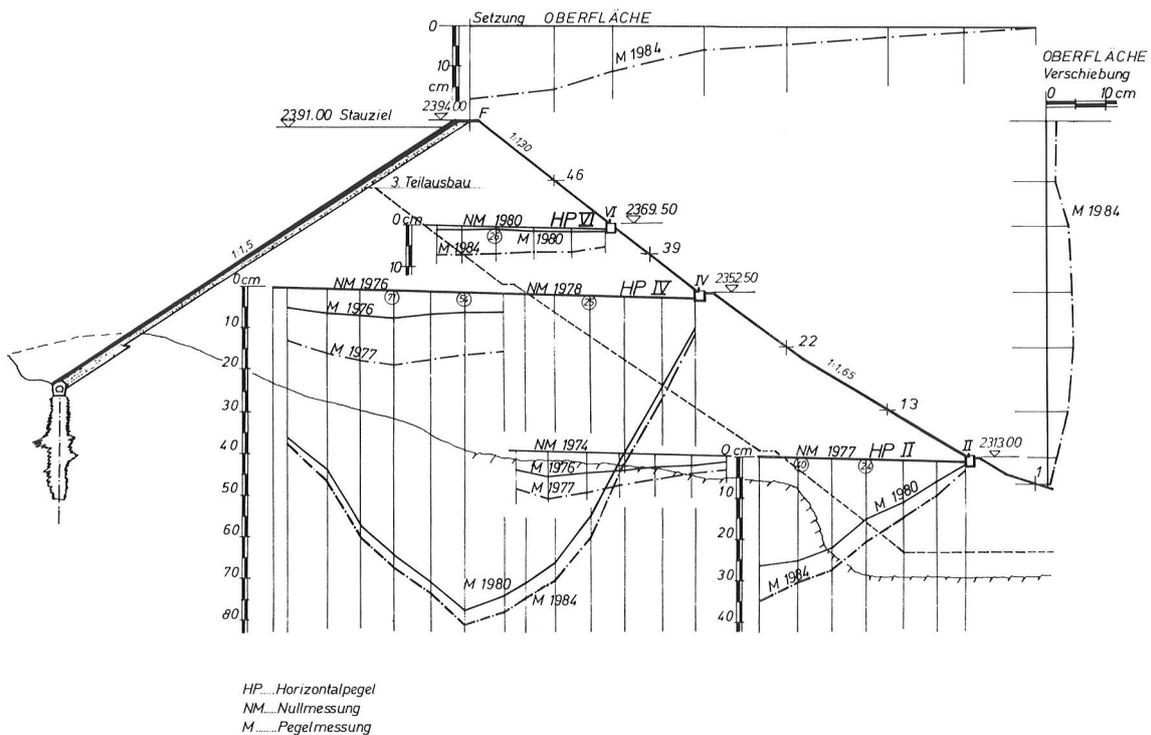
Abb.3 Verformungen Oschenikseedamm

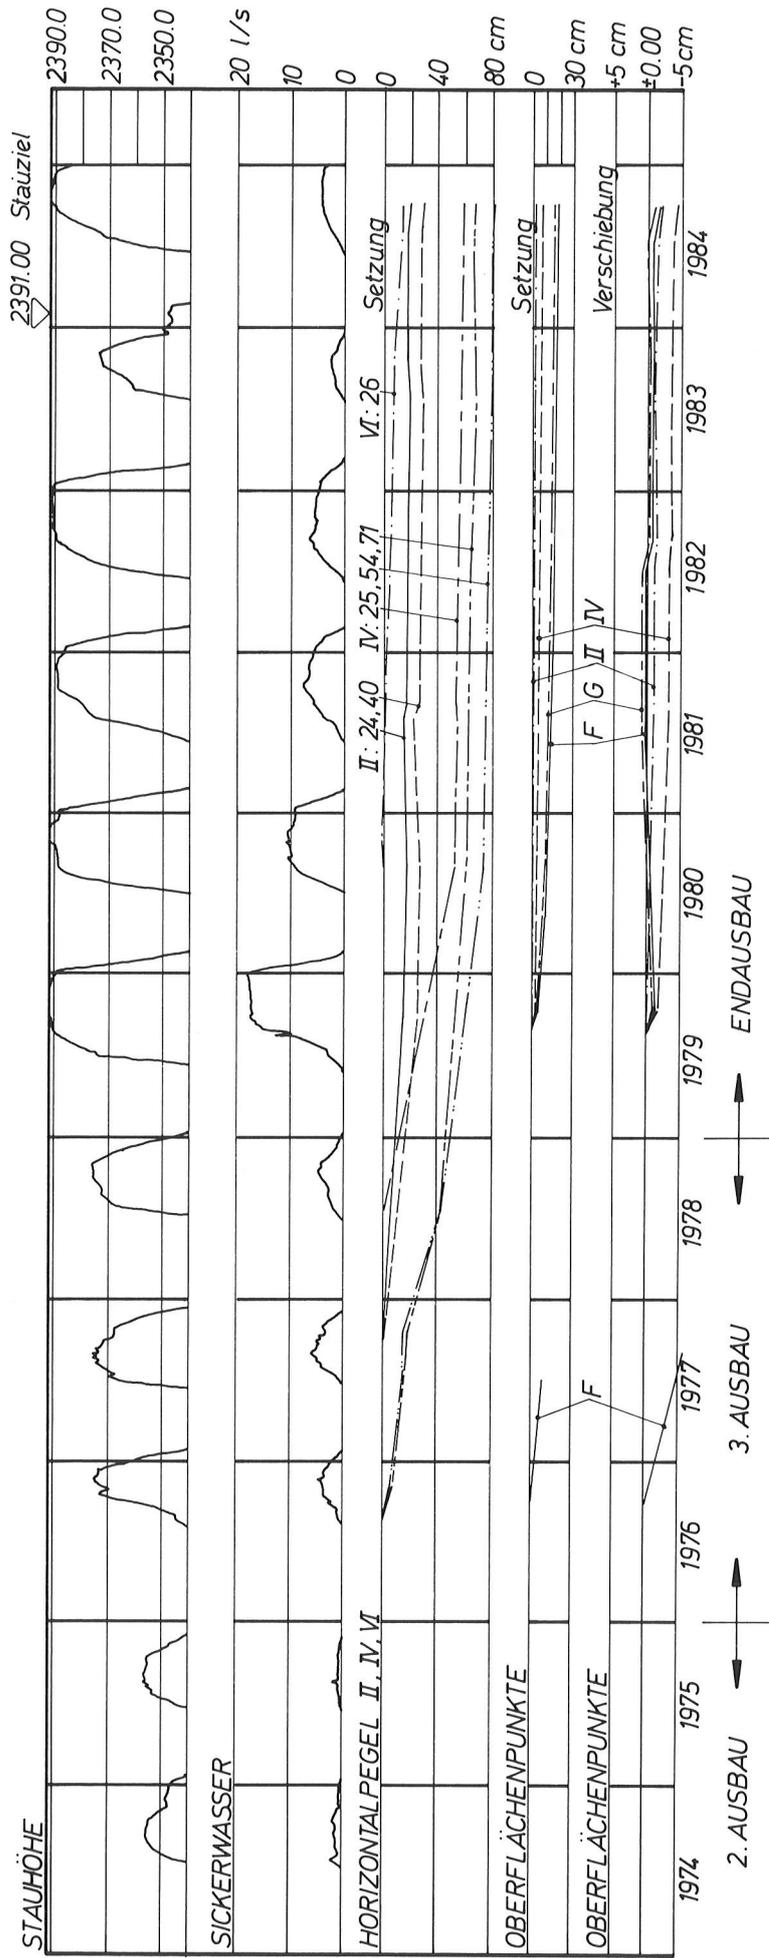
Abb.4 Oschenikseedamm - Staupiegel - und Sickerwasserverlauf, Horizontalpegel - und Oberflächenverformungen

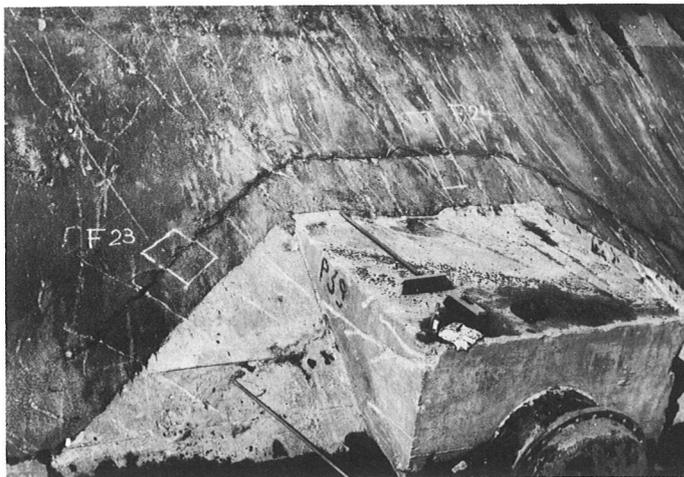
Abb.5 Setzungs- und Scherrisse

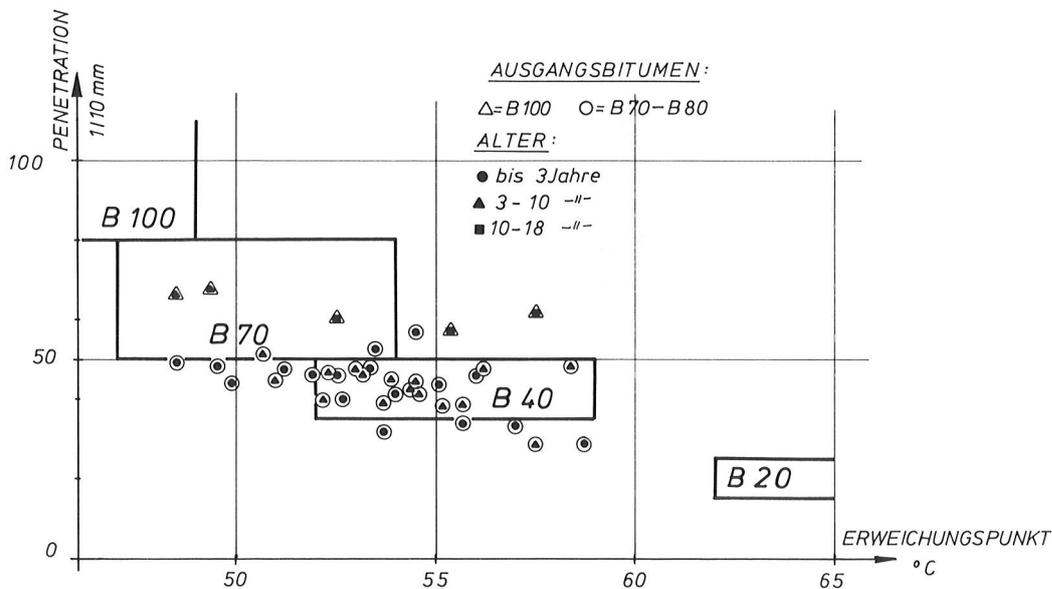
Abb.10 Ergebnisse der Alterungsuntersuchungen

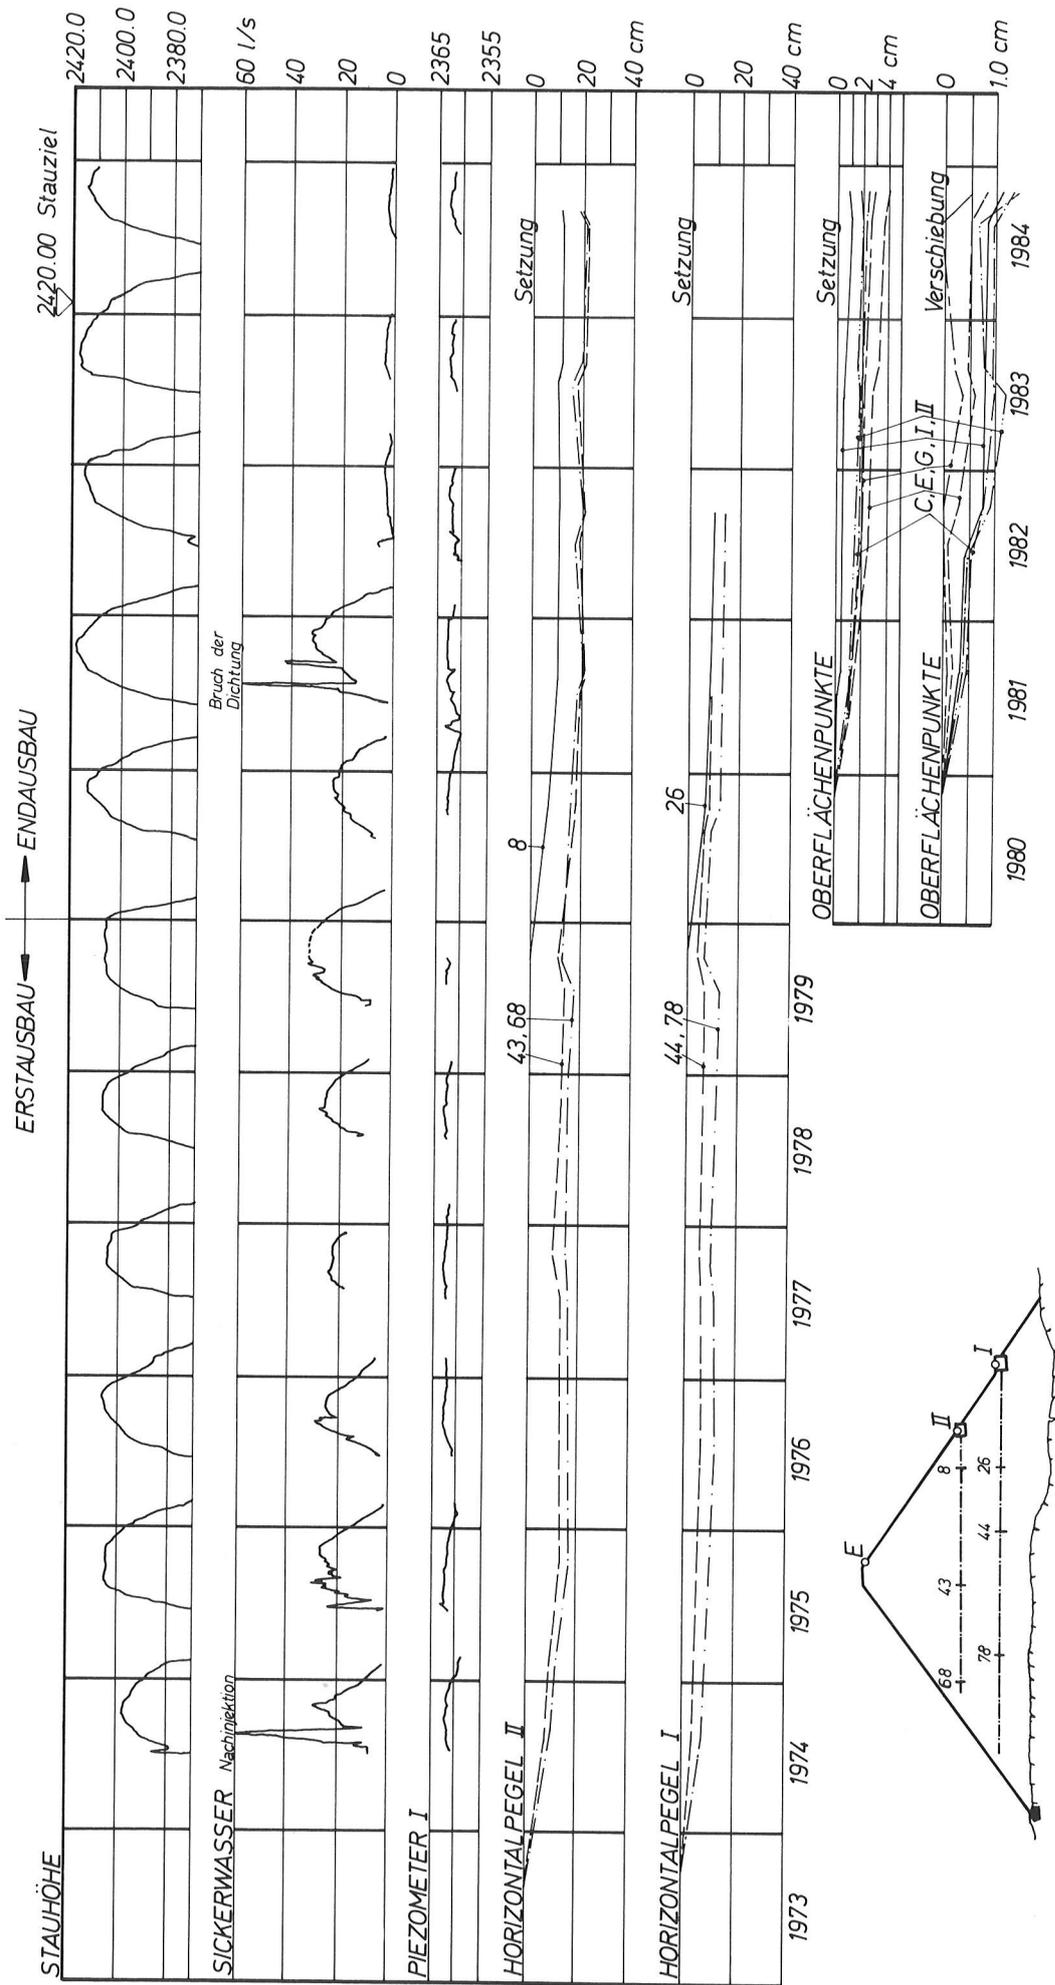
Abb. 3 Großseedamm - Sickerwasser- und Piezometerverlauf, Horizontalpegel- und Oberflächenverformungen

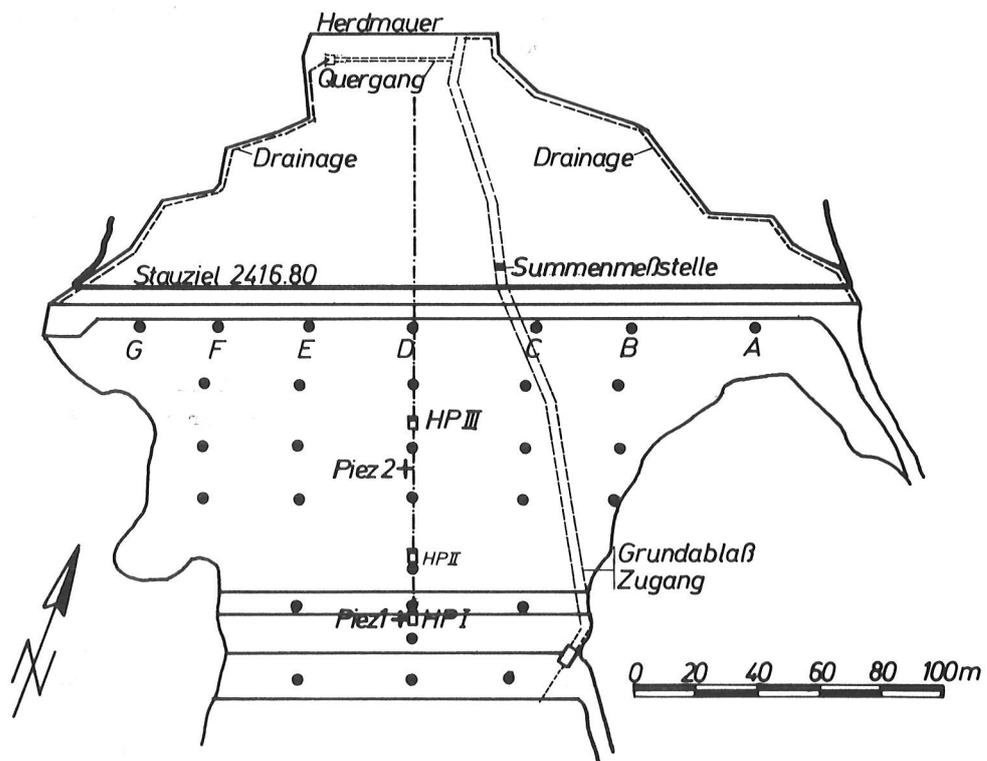
Abb.2 Hochwurtendamm - Meßeinrichtungen

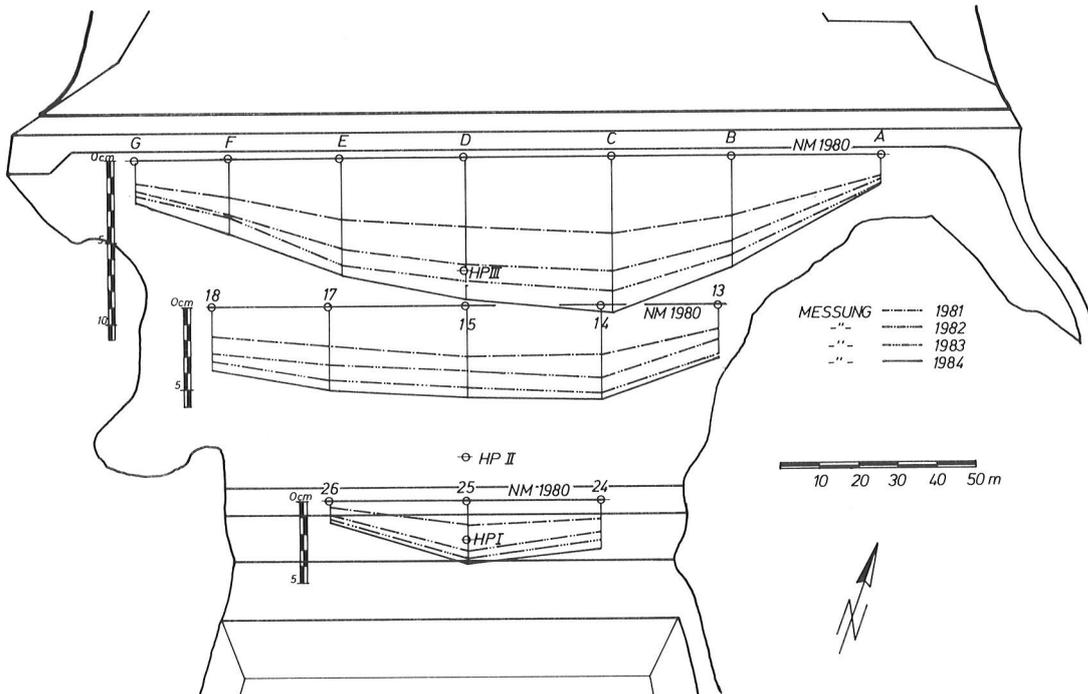
Abb.3 Hochwurtendamm - Horizontalverschiebungen des Endausbaues

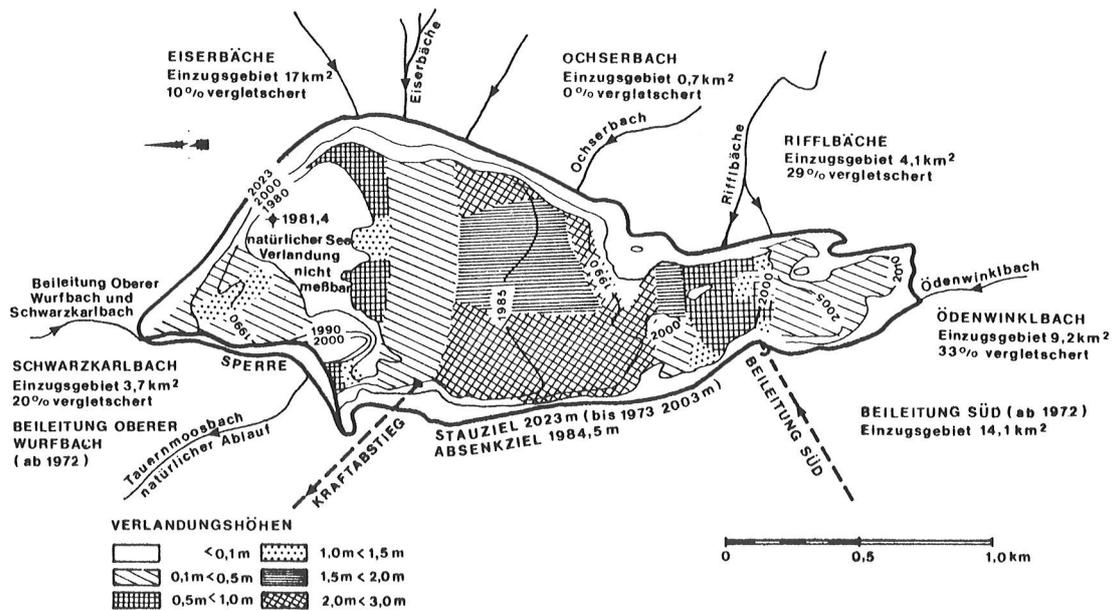
Abb. 1 Speicher Tauernmoos, Verlandung des Speicherräumes (ÖBB, Aglassinger)
